FICHA DE CAUCE FLUVIAL N°:	08-C1.8	FECHA:	22-01-08	CUENCA:	C1.8
NOMBRE DEL CAUCE:	Arroyo La Salud	TIPO:	PRINCIPAL	X	
			SECUNDARIO	-

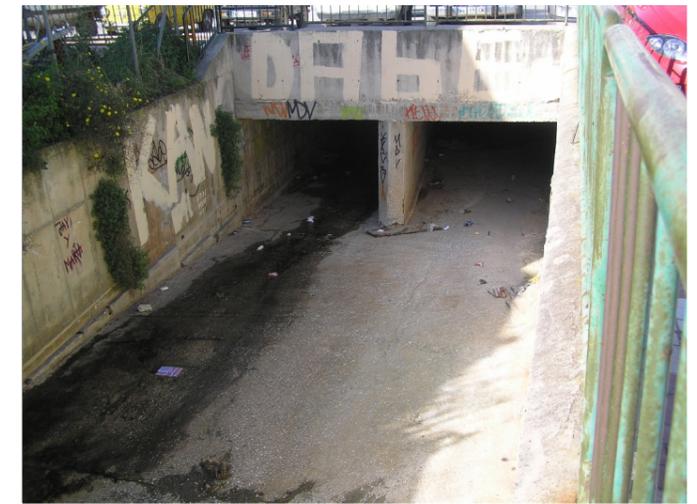
Cruce calle Alondra.
Sección insuficiente para T=500 años

F2
Marco aguas arriba

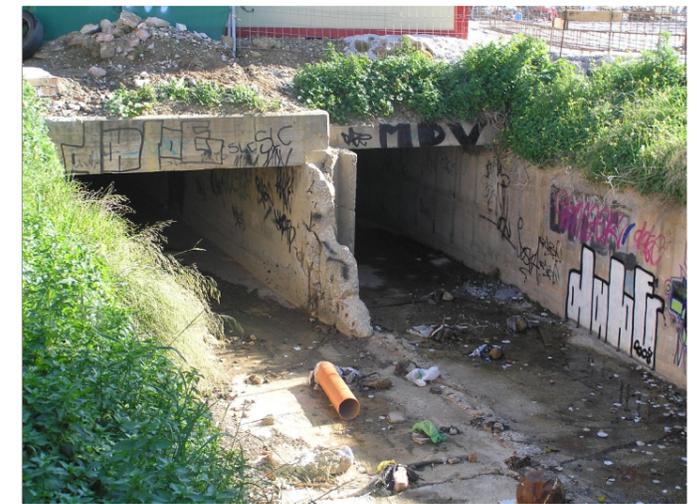
F4
Marco aguas abajo

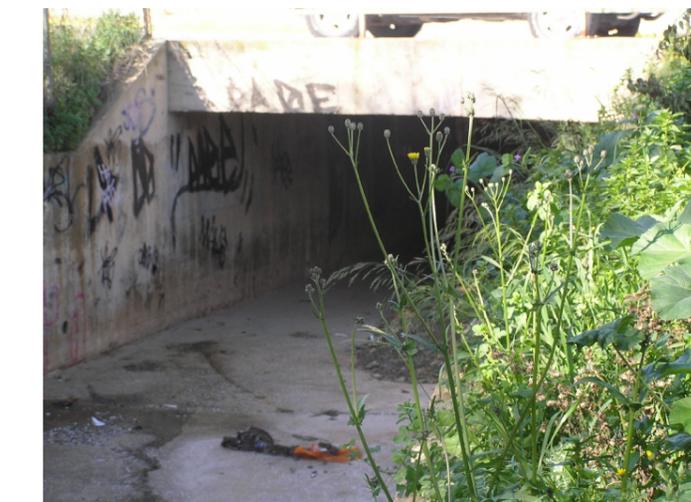
F1
Marco aguas arriba

Cruce calle Astro mediante cajón.
Sección insuficiente para T=500años

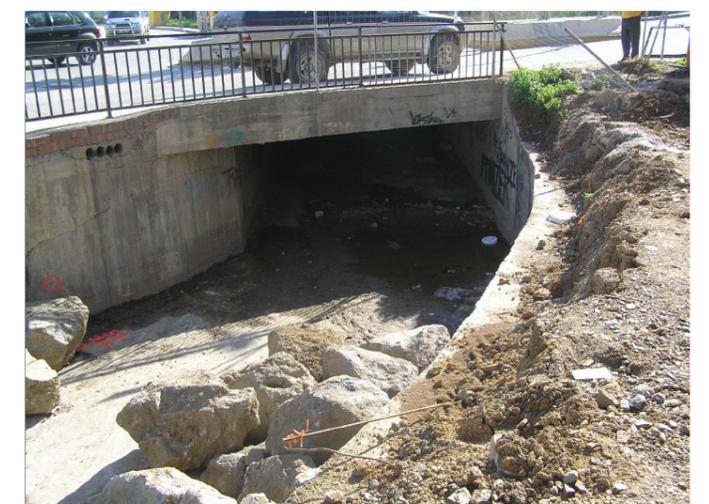
F4
Marco aguas abajo

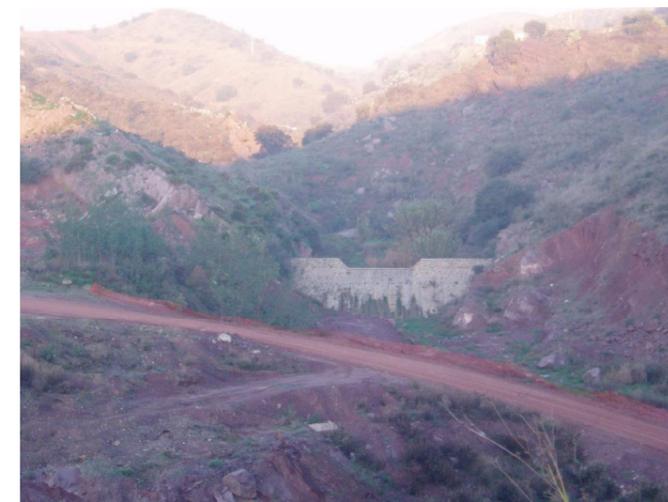
F1
Dique aguas abajo

Dique de mampostería

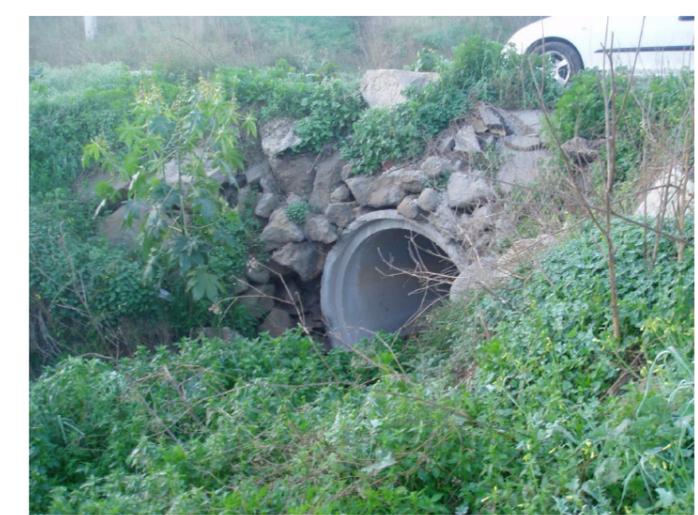
Cruce con camino de acceso a la Cooperativa Andaluza los Asperones (fábrica de ladrillos) mediante tubería de diámetro 1500mm de longitud.
Sección insuficiente tanto para T=10 años como para T=500 años

F3
Sección de obra de drenaje transversal aguas arriba

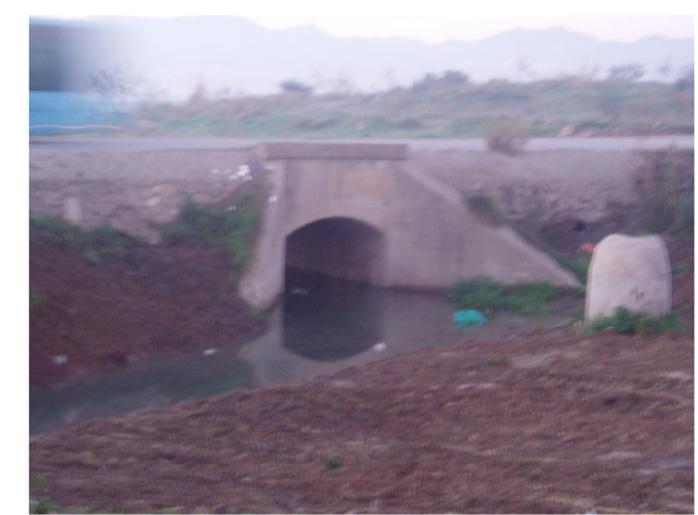
Cruce con carretera Colonia Santa Inés (MA-405) mediante bóveda.
Sección insuficiente para T=500 años

F1
Sección de obra de drenaje transversal aguas arriba

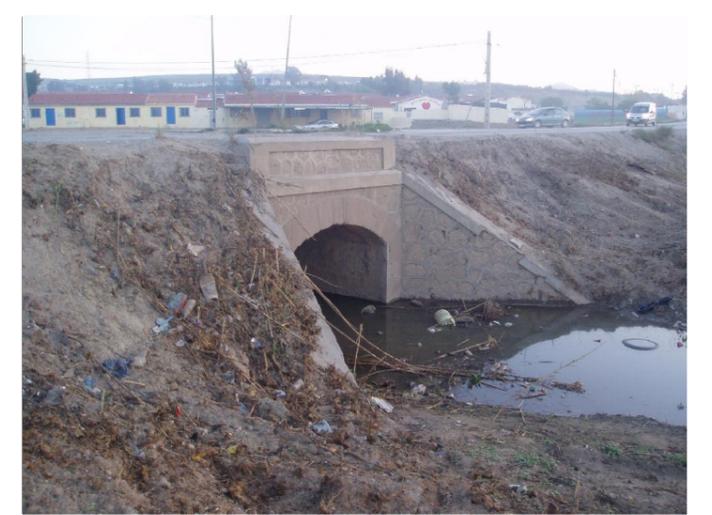
F2
Sección de obra de drenaje transversa aguas abajo
