FICHA DE CAUCE FLUVIAL N°:	04-C2	FECHA:	22-01-08	CUENCA:	C2
NOMBRE DEL CAUCE:	Arroyo Merino	TIPO:	PRINCIPAL	X	
			SECUNDARIO	-

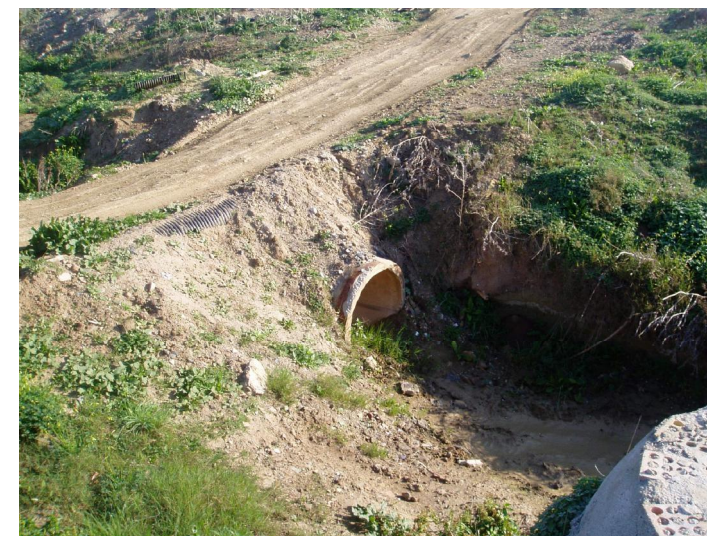
F1
Tubo aguas abajo

Cruce con camino mediante tubo de hormigón de 1000mm de diámetro.
Sección insuficiente tanto para T=10 años como para T=500 años

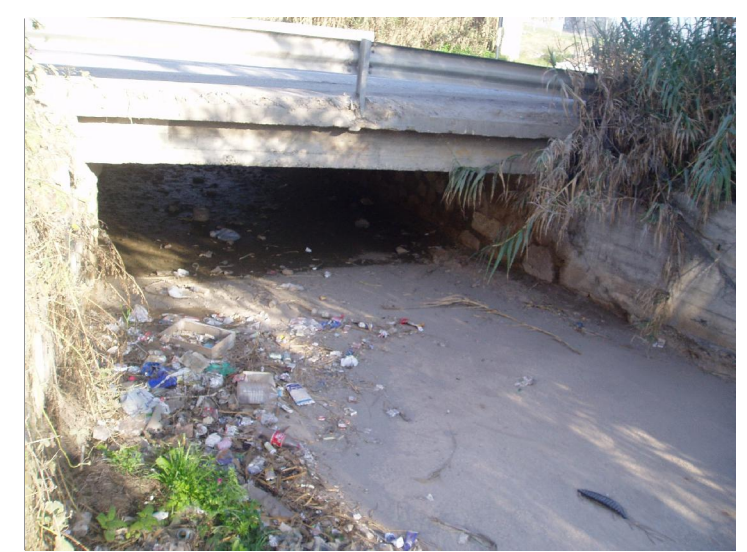
F2
Sección paso superior aguas abajo

Cruce con avenida Ortega y Gasset mediante estructura.
Sección insuficiente para T=500 años

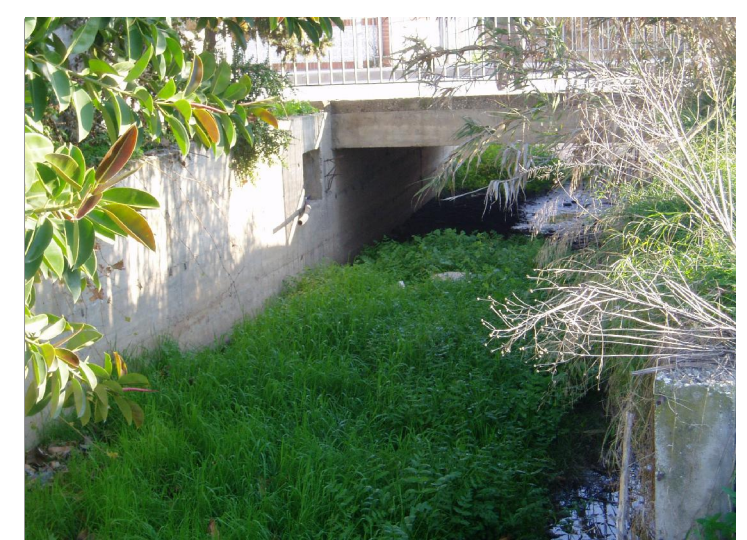
F2
Paso superior aguas abajo

Cruce con calle Guadalquivirejo mediante paso superior.
Sección insuficiente para T=500 años

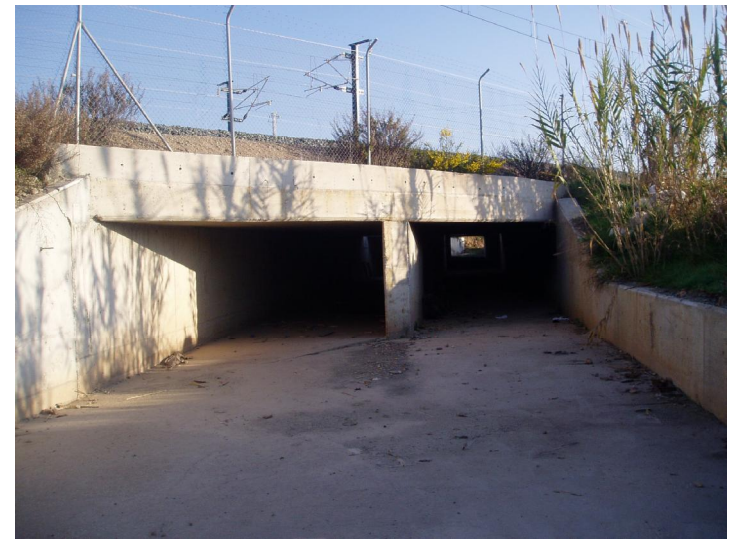
F1
Marco aguas abajo

Cruce con las vías del tren de cercanías y AVE Córdoba-Málaga mediante cajón bicelular.
Sección insuficiente para T=500 años

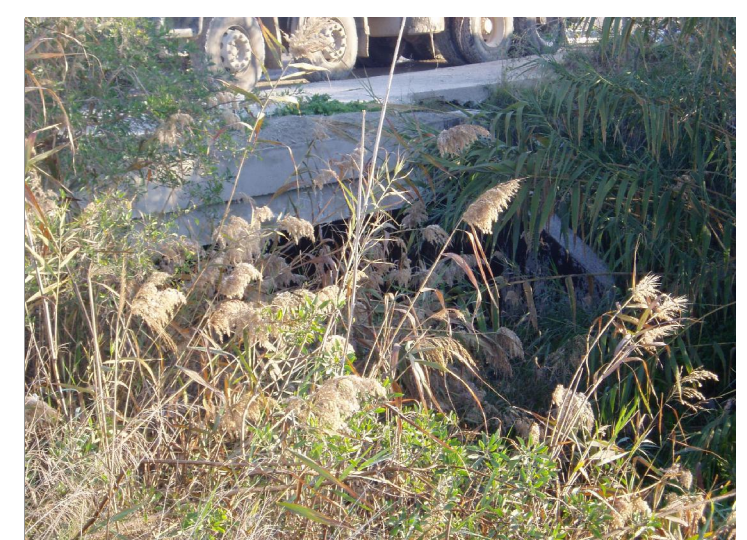
F2
Marco aguas abajo

Cruce con C/ "acequia Labrador-carril los Chopos" mediante cajón.
Sección insuficiente para T=500 años
