<b>FICHA DE CAUCE FLUVIAL N°:</b>	04-C3.1	<b>FECHA:</b>	15-01-08	<b>CUENCA:</b>	C3.1
<b>NOMBRE DEL CAUCE:</b>	Arroyo Boticario	<b>TIPO:</b>	PRINCIPAL SECUNDARIO	X -

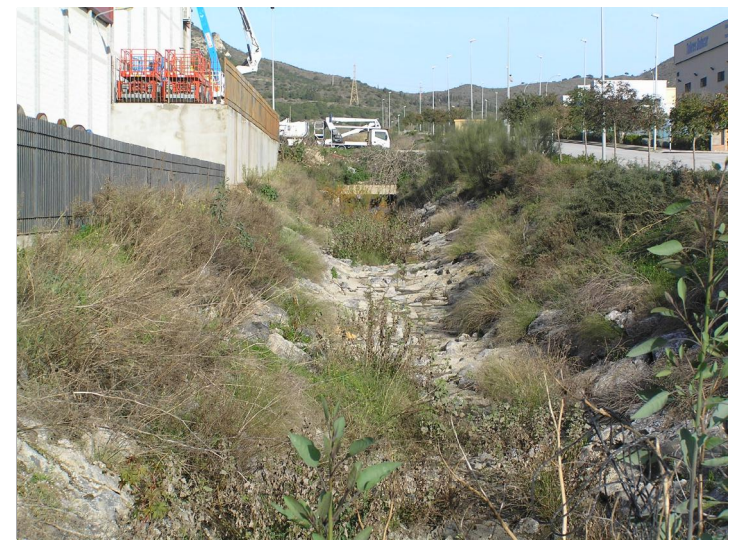
F1  
Sección cauce aguas arriba

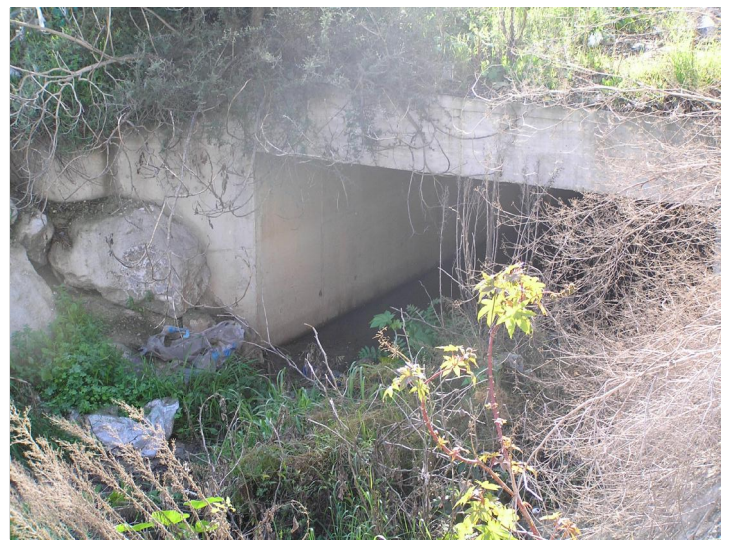
Intersección C/ Mercadante con C/ Gaspar Cassado mediante cajón.  
Sección suficiente tanto para T=10 años como para T=500 años

F2  
Sección obra de drenaje transversal aguas arriba

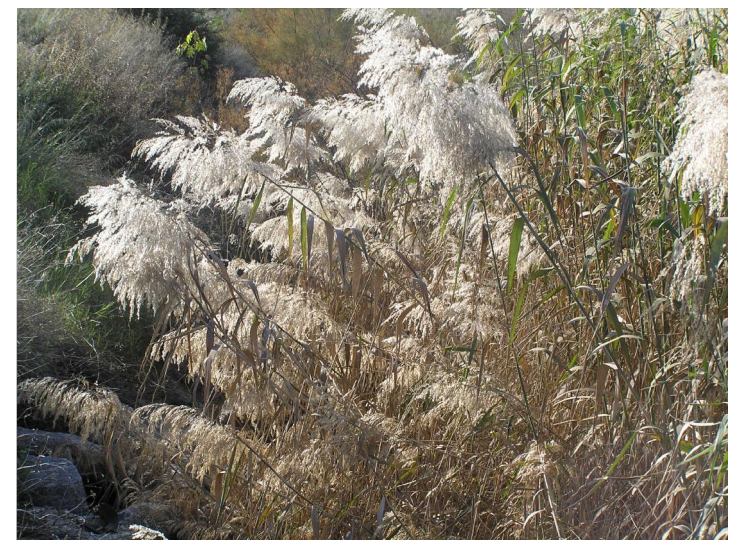
F3  
Sección cauce aguas abajo

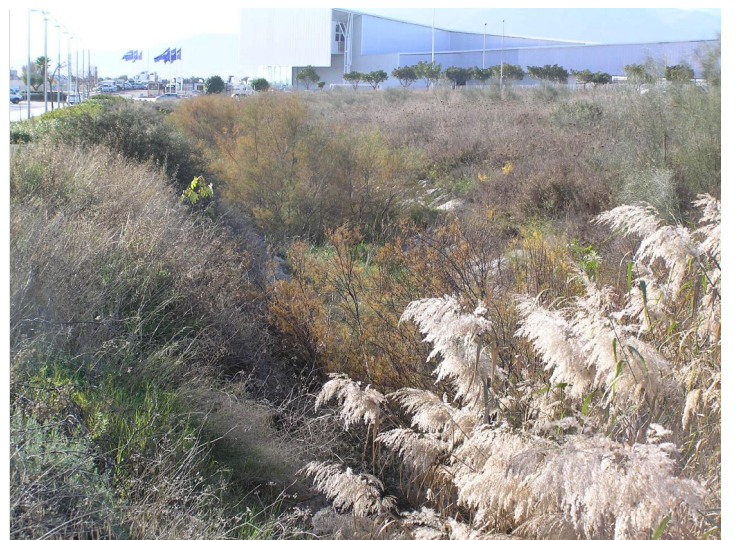
F4  
Sección cauce aguas abajo

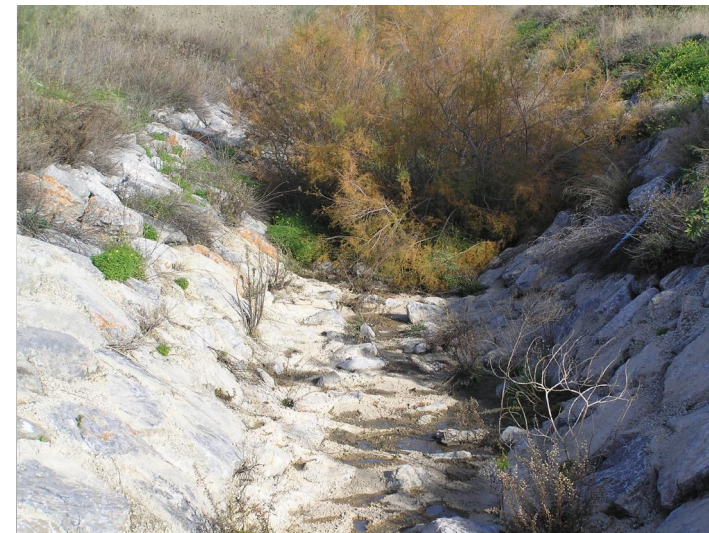
F1  
Sección cauce aguas arriba

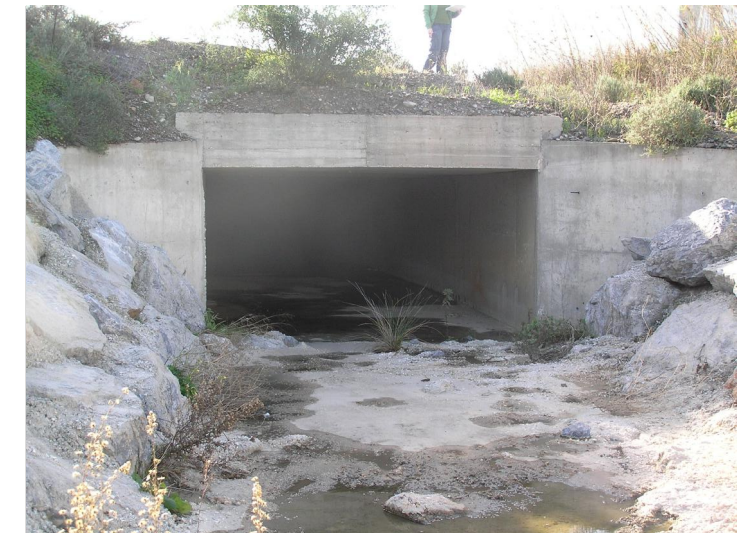
Intersección C/ Mercadante con C/ Prokofiev mediante cajón.  
Sección suficiente tanto para T=10 años como para T=500 años

F2  
Sección obra de drenaje transversal aguas arriba

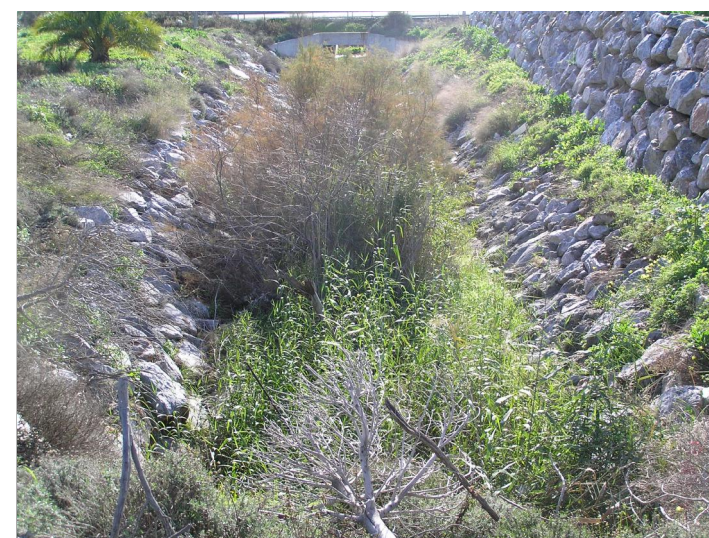
F3  
Sección cauce aguas abajo

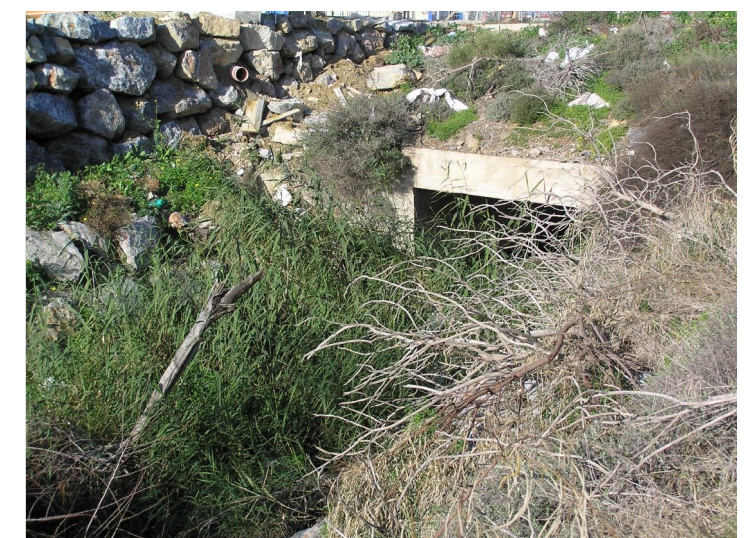
F4  
Sección obra de drenaje transversal agua abajo

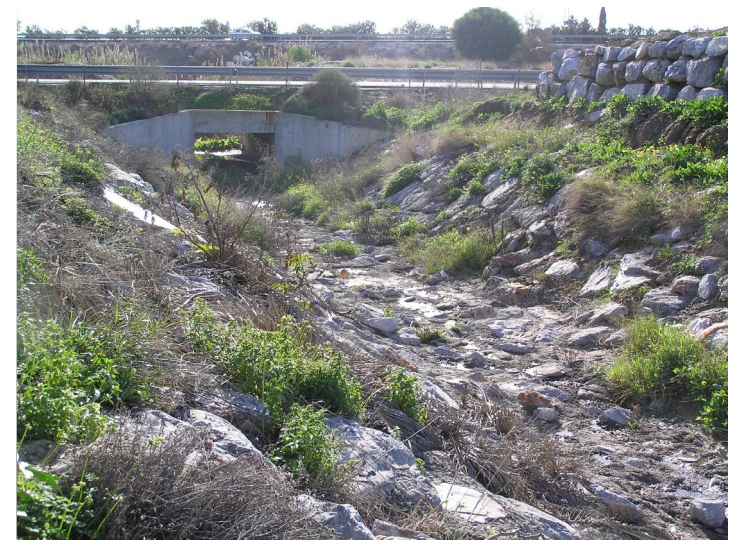
F1  
Sección cauce aguas abajo

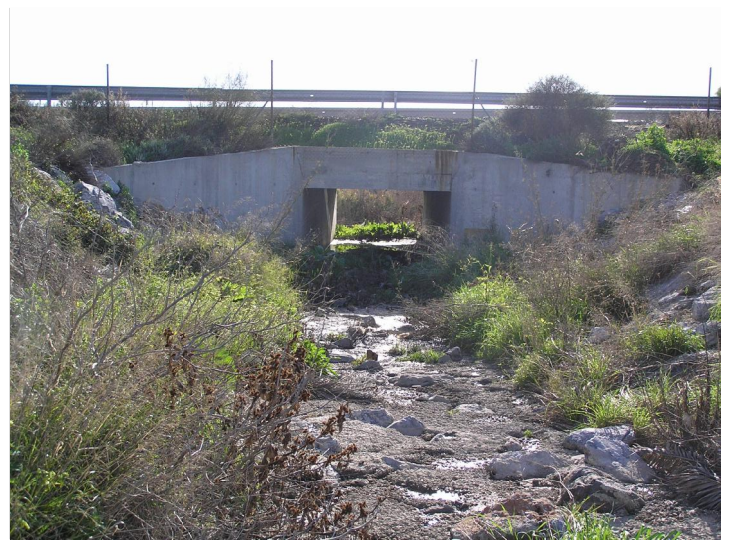
Ramal acceso autovía A-357 dirección Cártama, cruce mediante cajón.  
Sección suficiente tanto para T=10 años como para T=500 años

F2  
Marco aguas arriba

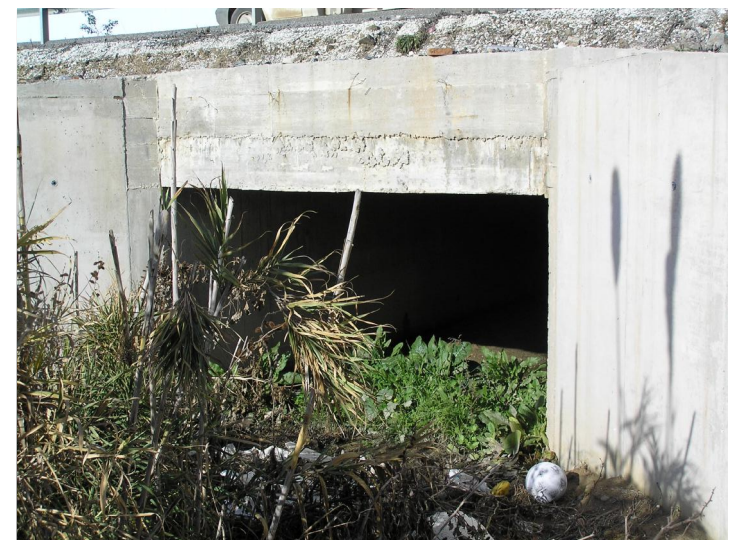
F3  
Marco aguas abajo

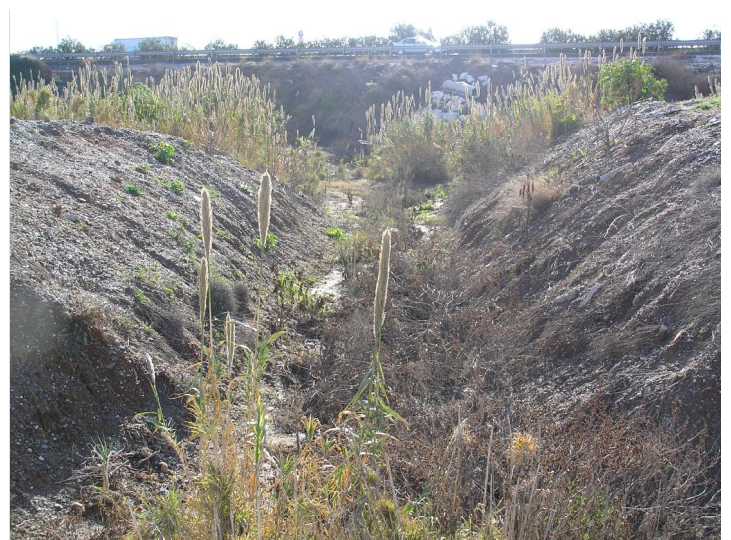
F4  
Sección cauce agua abajo

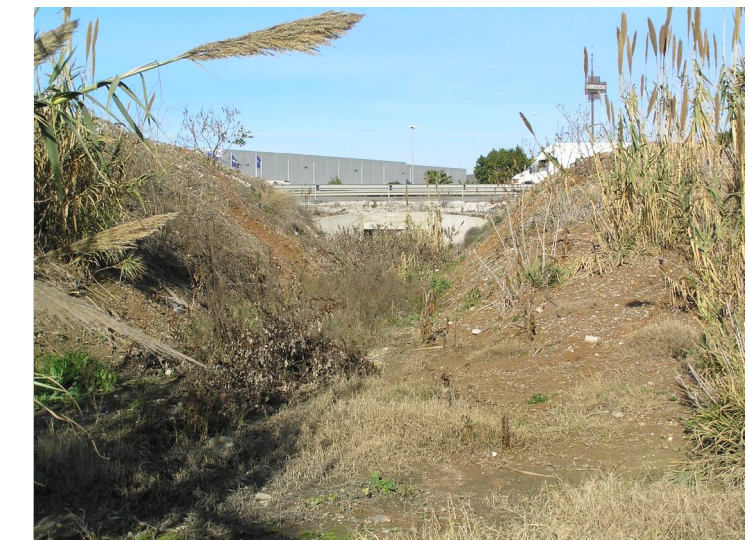
F1  
Sección cauce aguas arriba

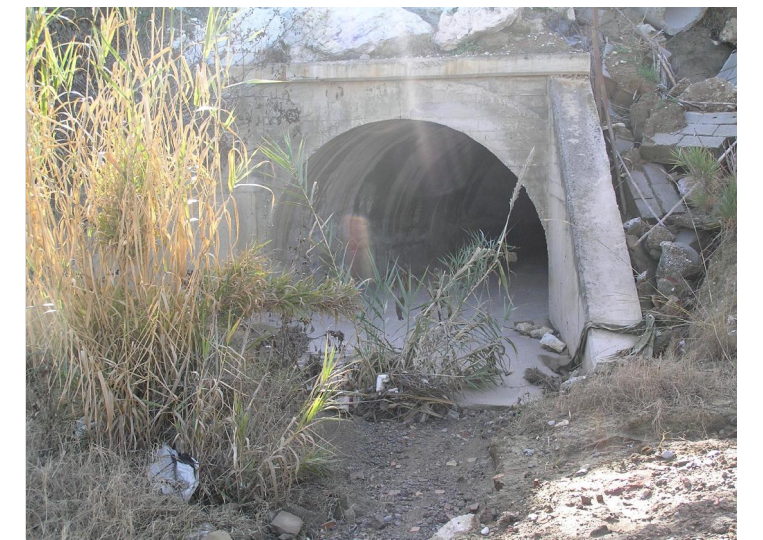
Cruce autovía A-357 Campillos-Málaga mediante bóveda.  
Sección suficiente tanto para T=10 años como para T=500 años

F2  
Sección bóveda aguas arriba

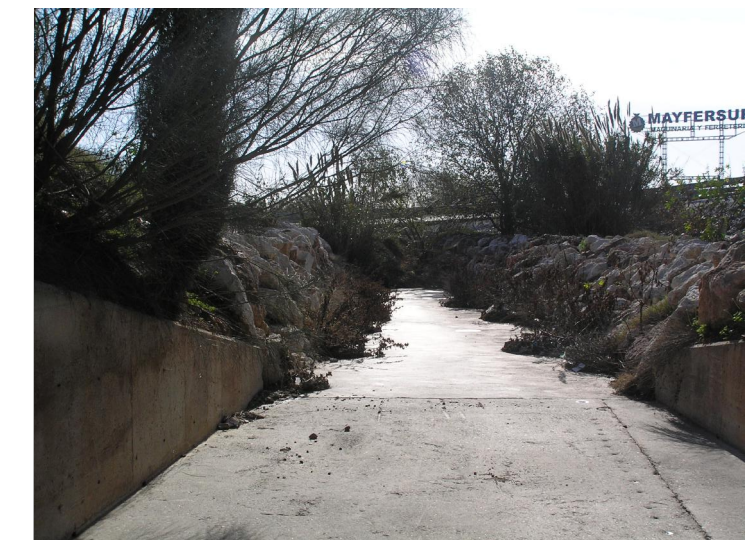
F3  
Sección cauce aguas abajo

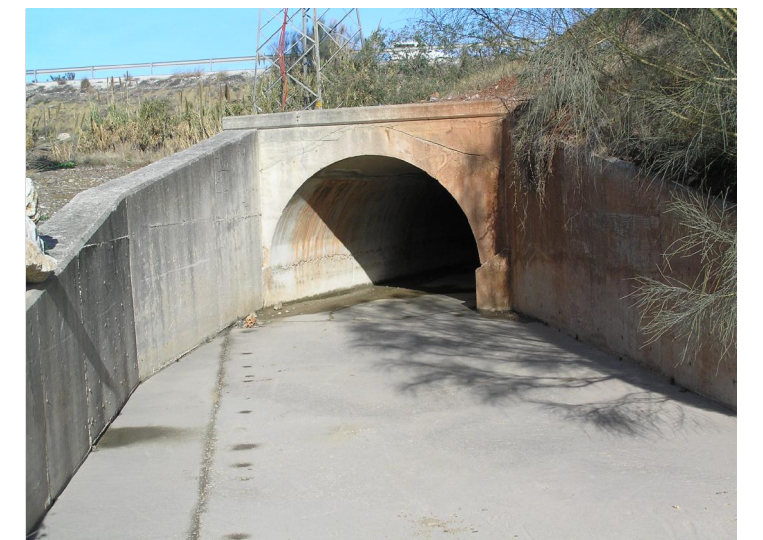
F4  
Sección bóveda agua abajo

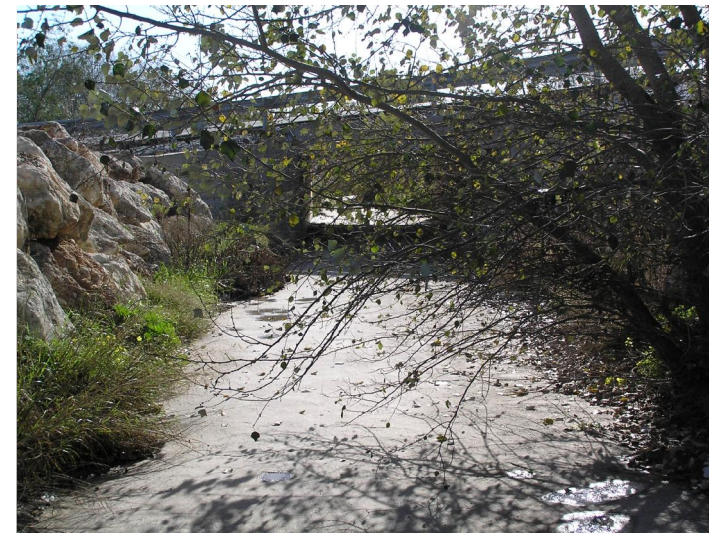
**F1**  
Sección cauce aguas abajo

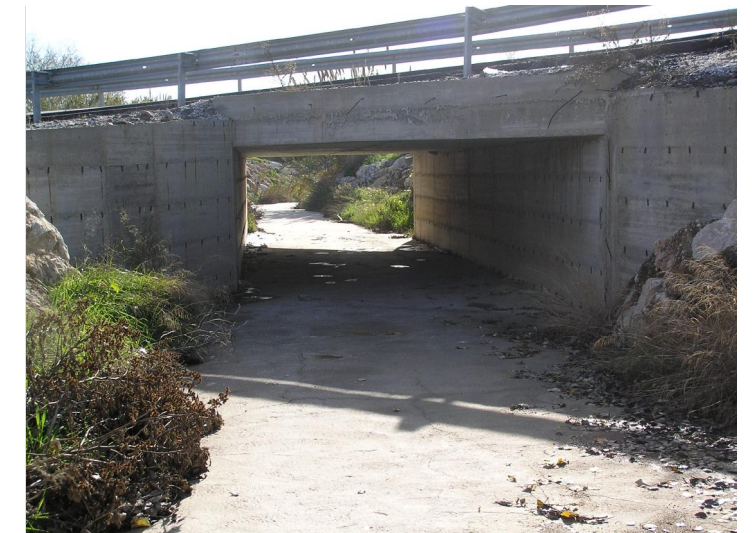
**F2**  
Sección obra de drenaje transversal aguas arriba

Carril acceso autovía A-357 dirección Málaga mediante cajón.  
Sección suficiente tanto para T=10 años como para T=500 años

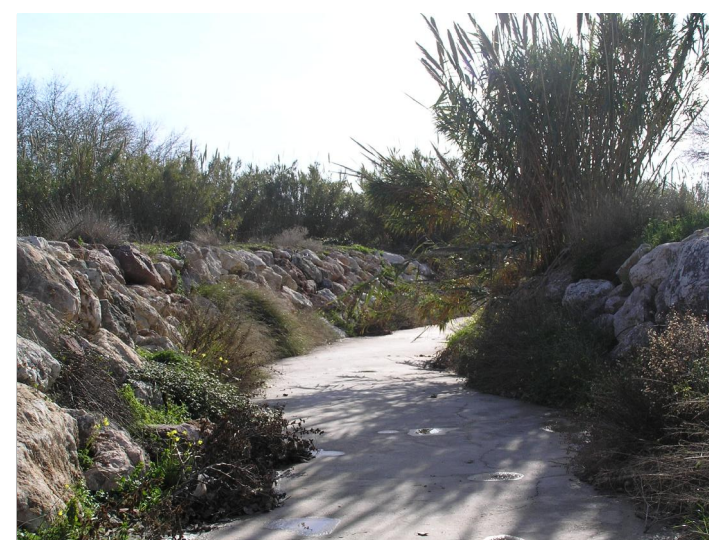
**F3**  
Sección cauce aguas abajo

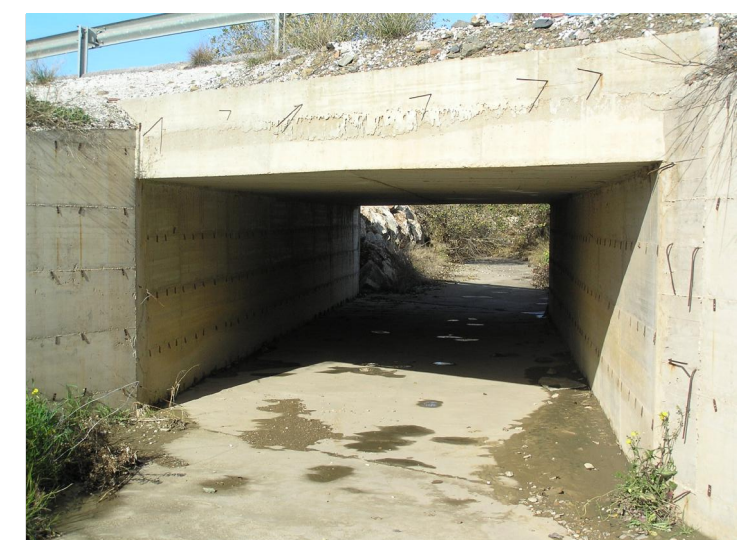
**F4**  
Sección obra de drenaje transversal agua abajo

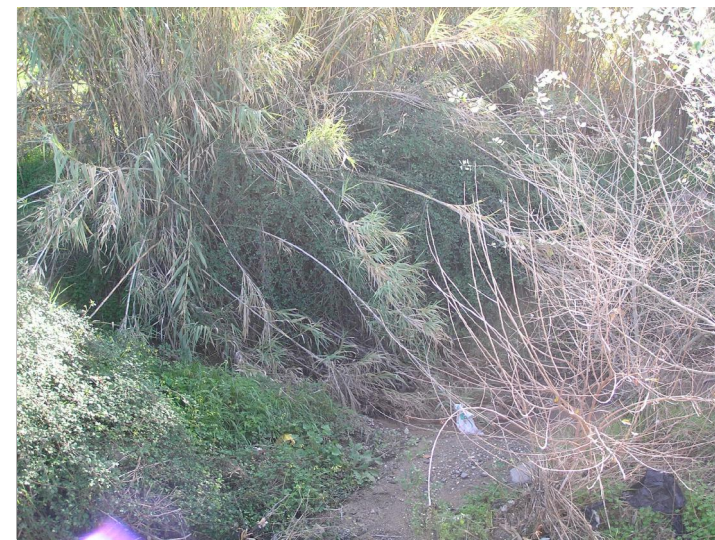
F1  
Unión de arroyos Buenavista y Boticario sale Trévez

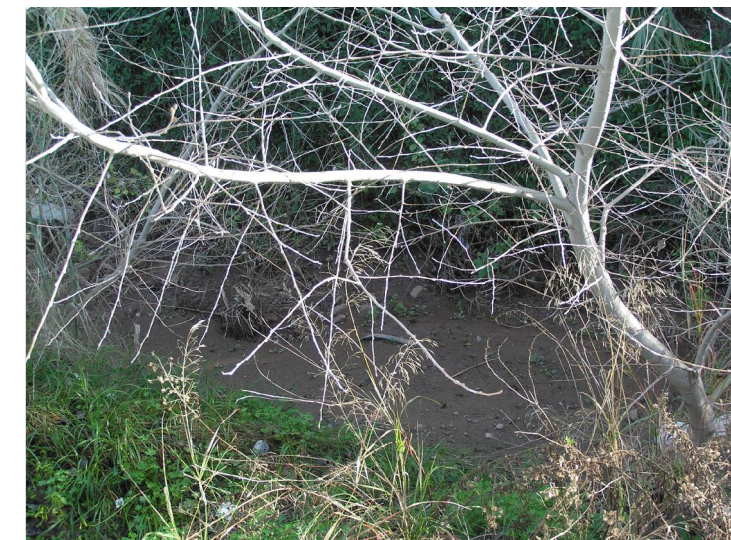
F2  
Tierra Vegetal

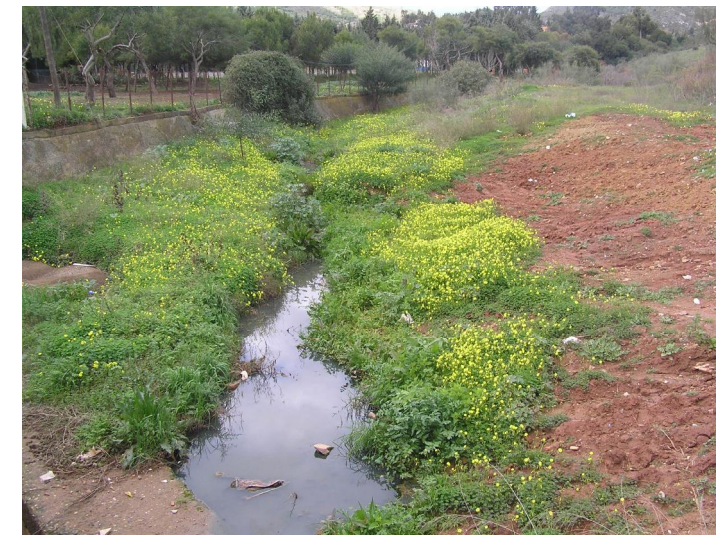
**F1**  
Sección cauce aguas arriba

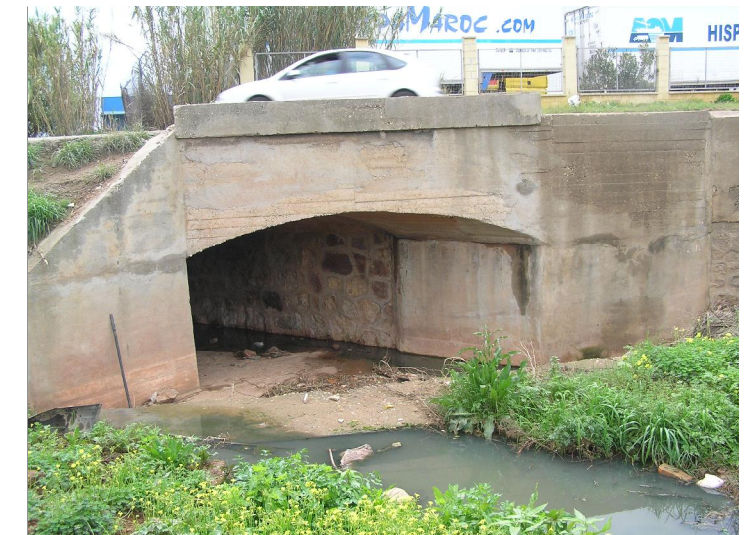
**F2**  
Boveda aguas arriba

Cruce carretera Camino Santa Inés (MA-405) mediante bóveda.  
Sección insuficiente para T=500 años

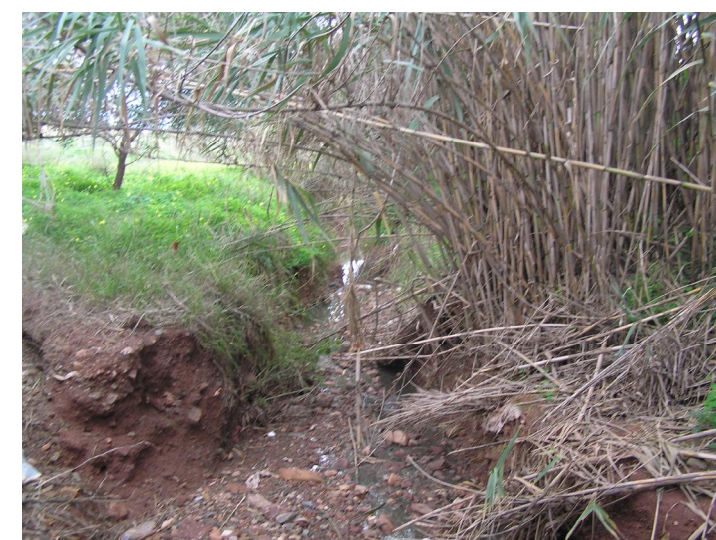
**F3**  
Sección cauce aguas abajo

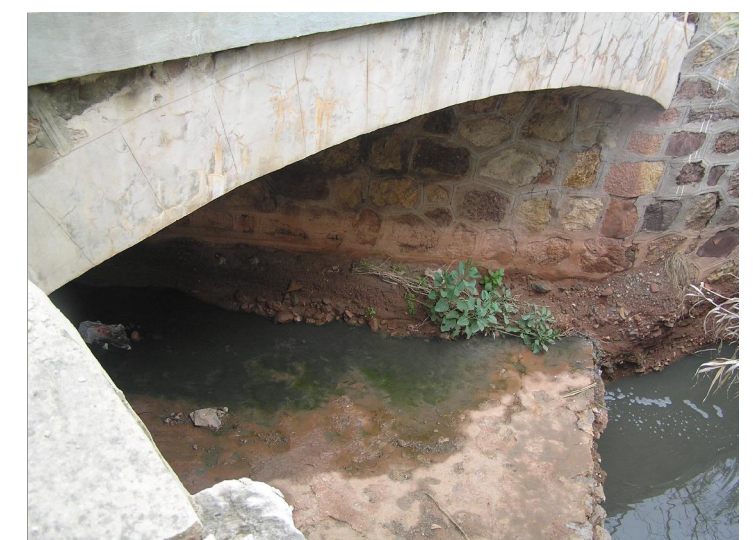
**F4**  
Boveda aguas abajo

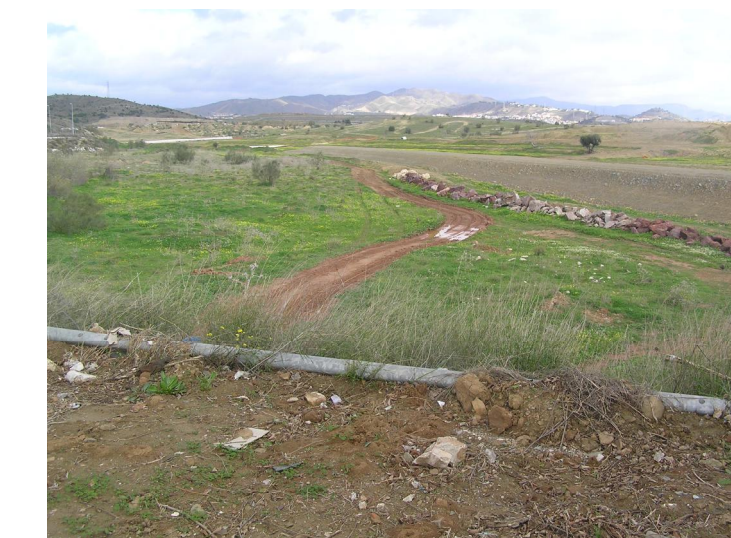
F1  
Sección cauce aguas arriba

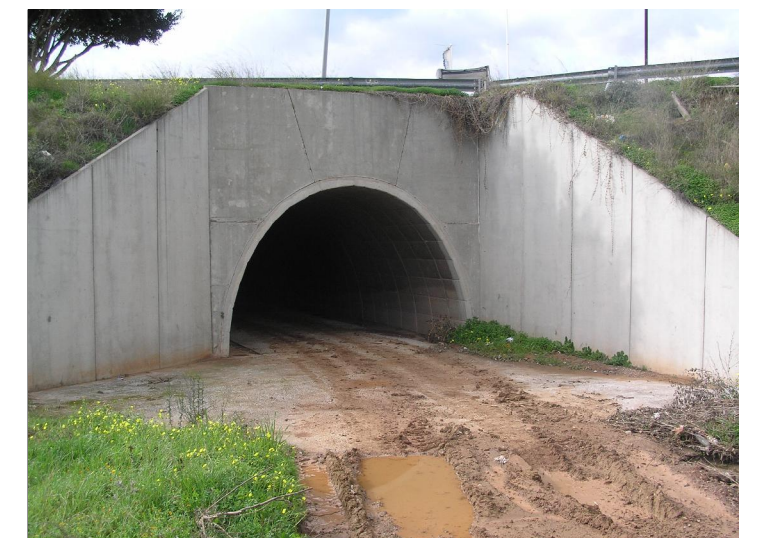
Cruce calle Offenbach mediante bóveda.  
Sección suficiente tanto para T=10 años como para T=500 años

F2  
Boveda aguas arriba

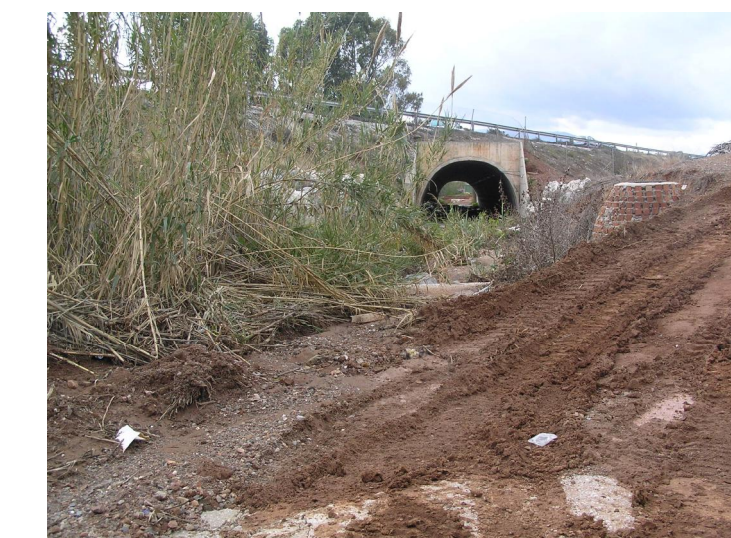
F3  
Sección cauce aguas abajo

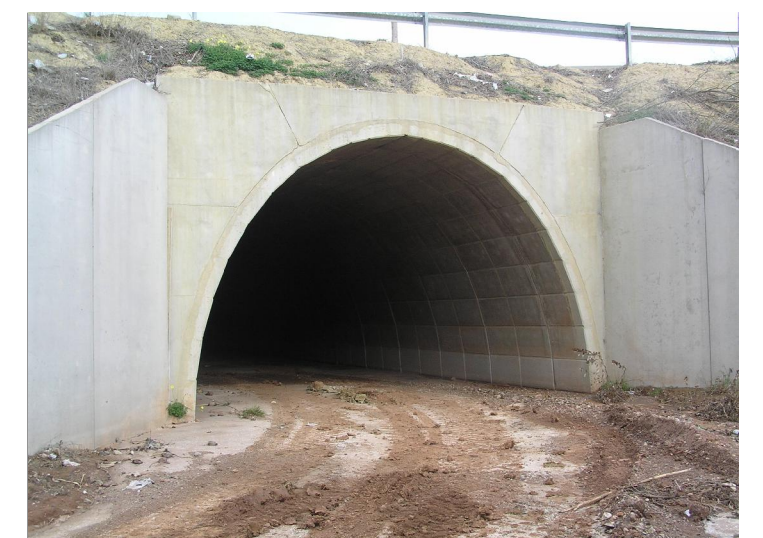
F4  
Boveda aguas abajo

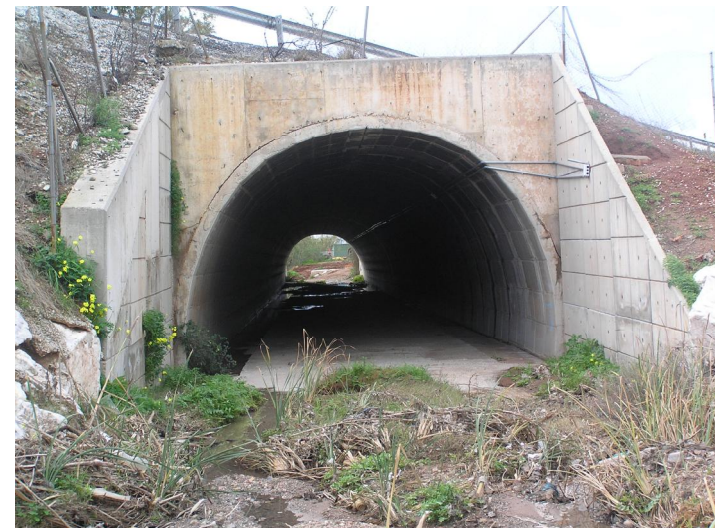
F1  
Sección bóveda aguas arriba

Cruce autovía A-357 Málaga-Campillos mediante bóveda.  
Sección suficiente tanto para T=10 años como para T=500 años

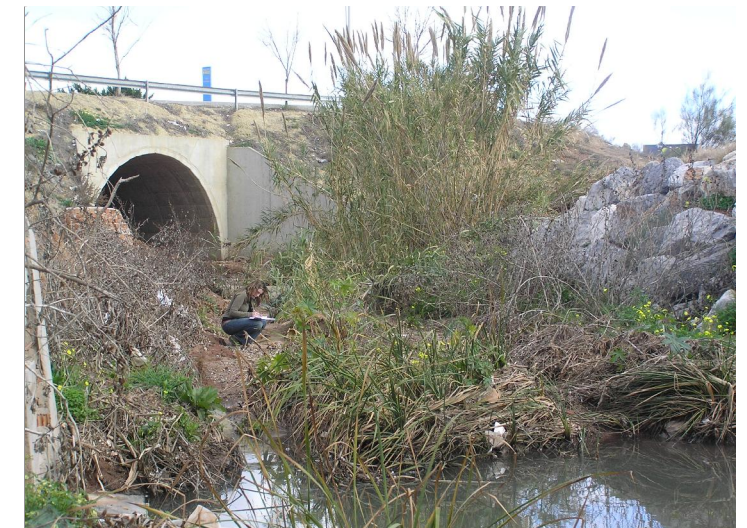
F2  
Sección cauce aguas arriba

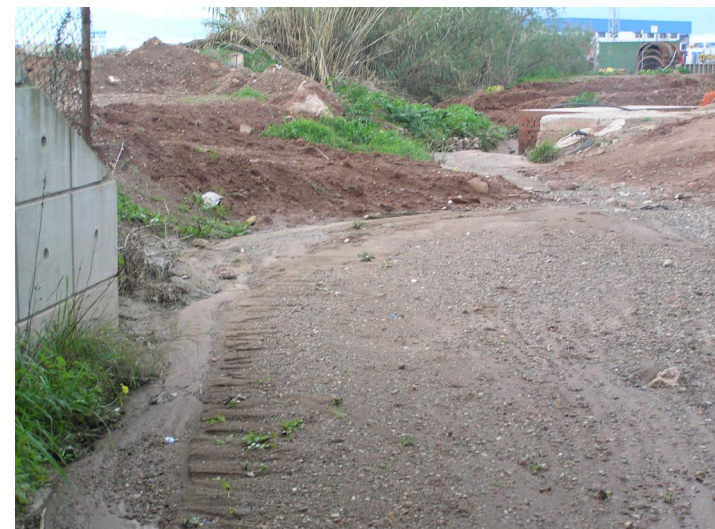
F3  
Sección cauce aguas abajo

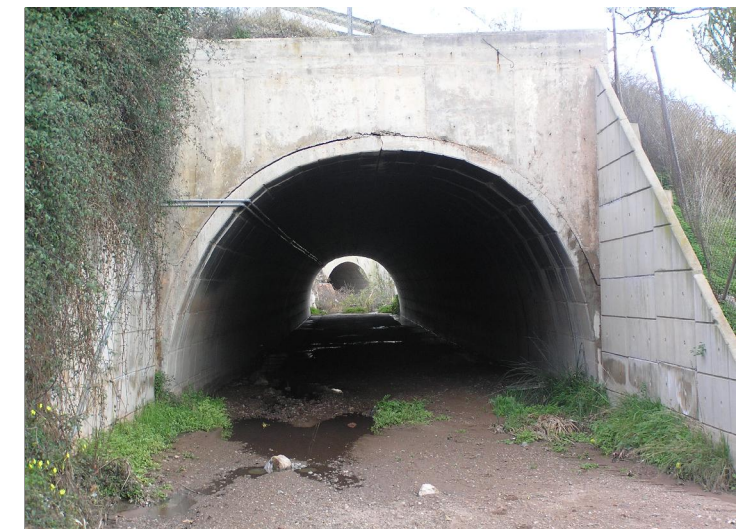
F4  
Sección bóveda aguas abajo

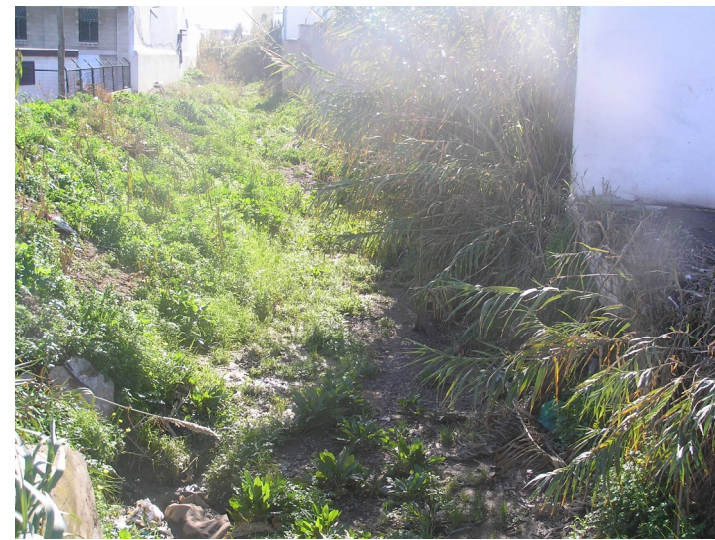
F1  
Sección cauce aguas abajo

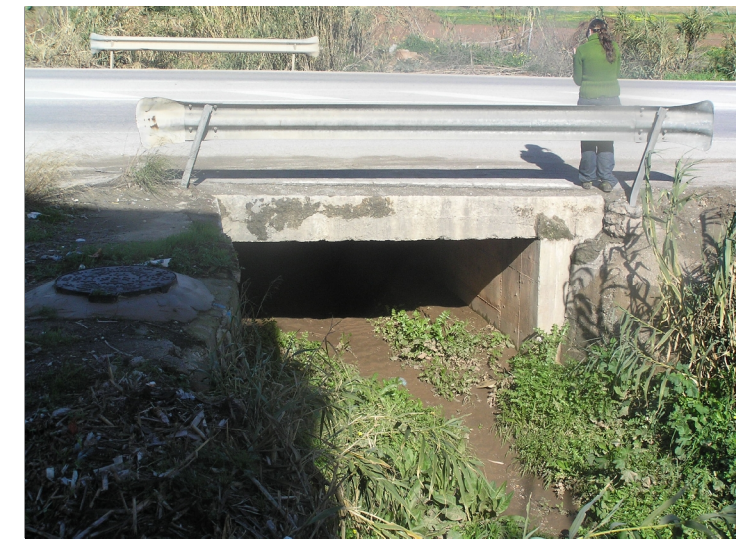
F2  
Sección obra de drenaje transversal aguas abajo

Arroyo Trévez con Avenida Ortega y Gasset mediante cajón.  
Sección insuficiente tanto para T=10 años como para T=500 años

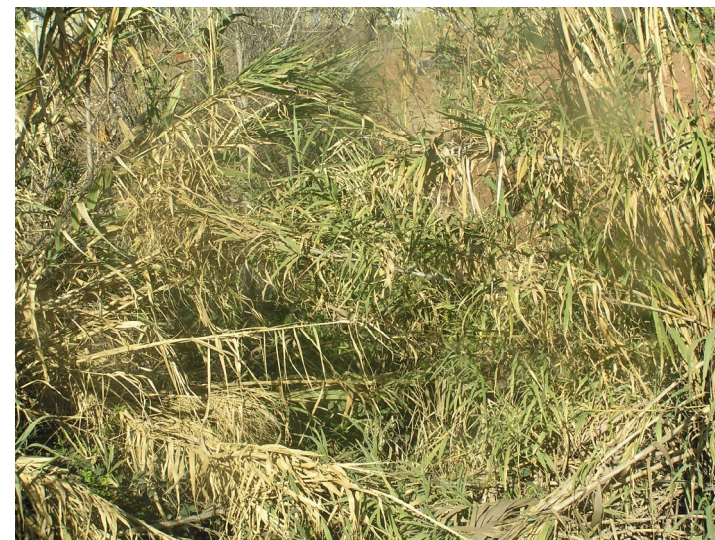
F3  
Sección cauce aguas arriba

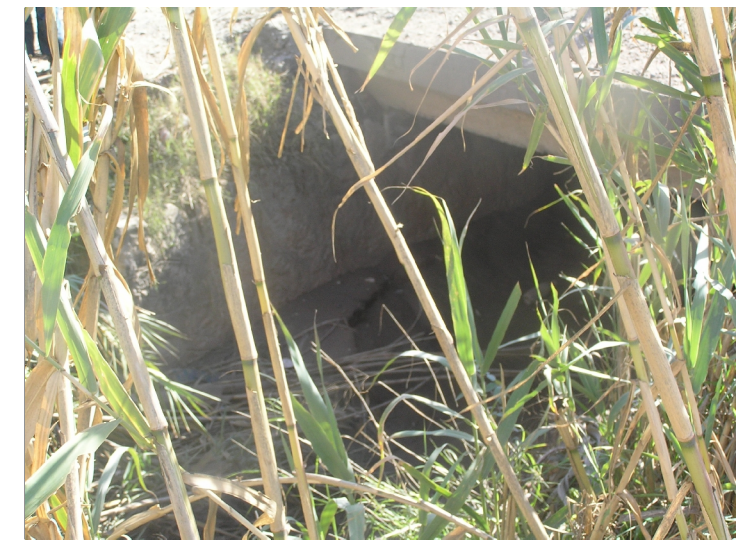
F4  
Marco aguas arriba
