FICHA DE CAUCE FLUVIAL N°:	02-C3.3	FECHA:	15-01-08	CUENCA:	C3.3
NOMBRE DEL CAUCE:	Arroyo Trévez	TIPO:	PRINCIPAL SECUNDARIO		X -

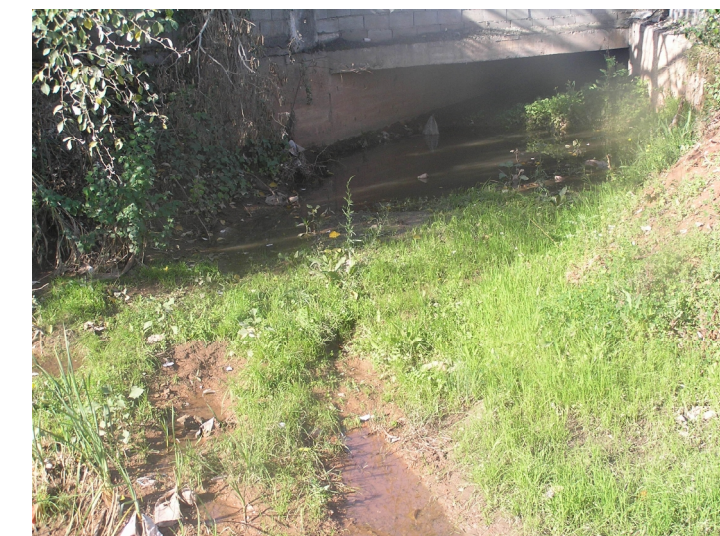
F1
Sección cauce aguas arriba

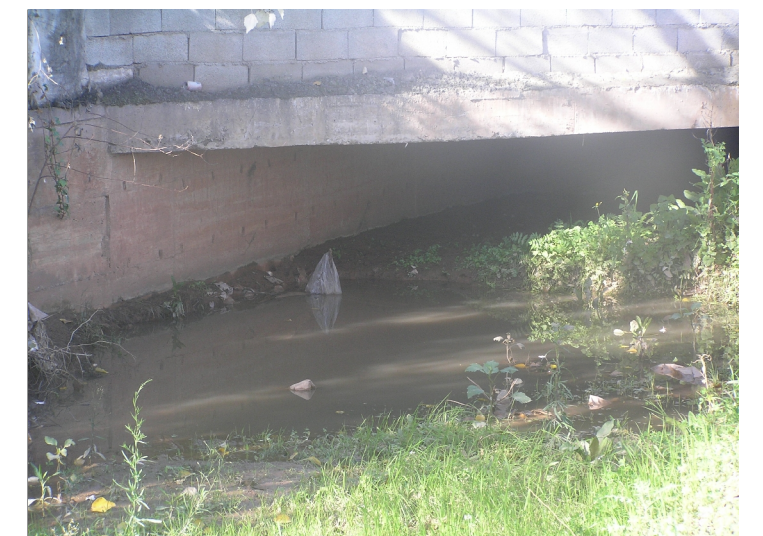
F2
Obra de drenaje transversal aguas abajo

Unión arroyo Carambuco con arroyo Trévez.
Cruce mediante cajón.
Sección insuficiente tanto para T=10 años como para T=500 años

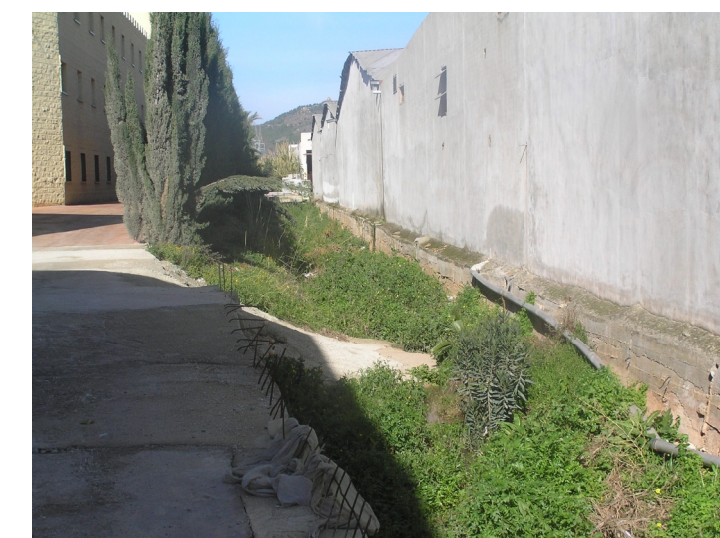
F3
Sección cauce aguas arriba

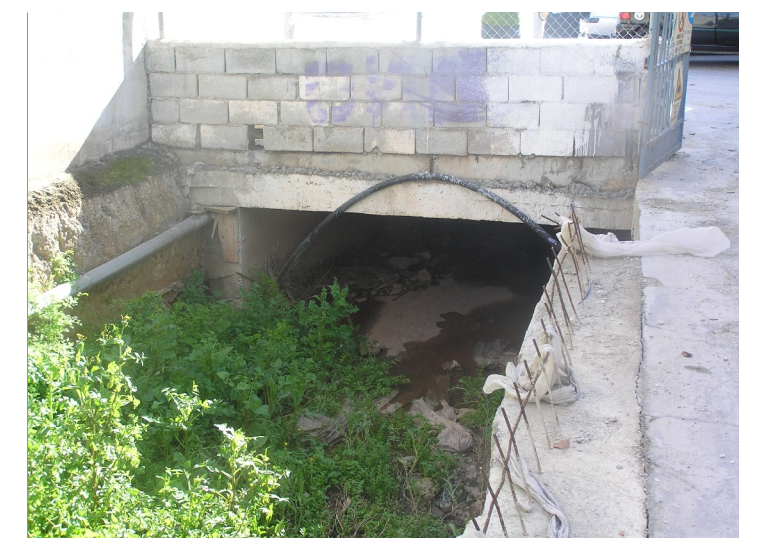
F4
Obra de drenaje transversal aguas arriba

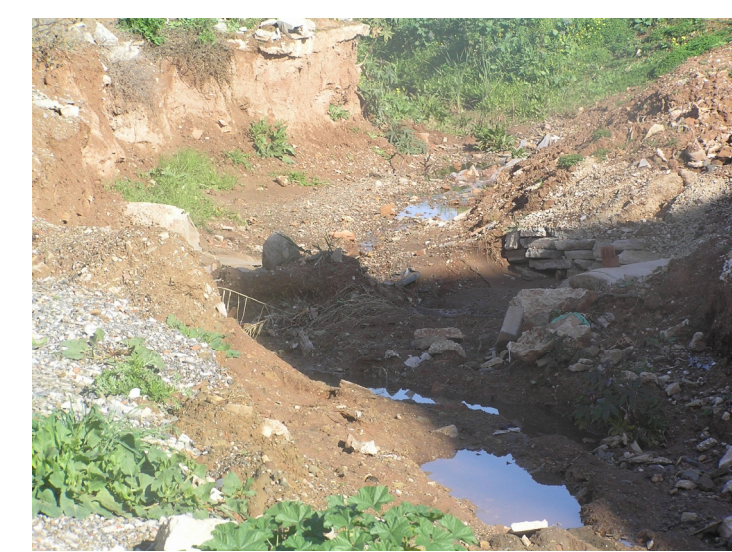
F1
Sección cauce aguas abajo

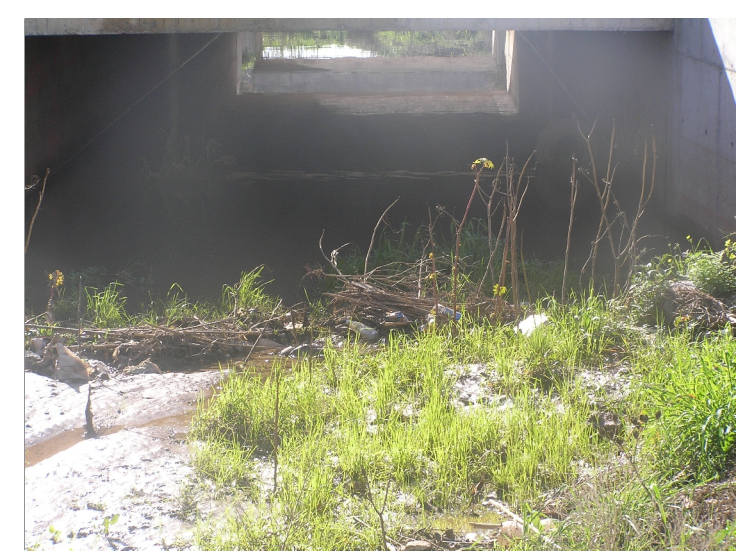
Cruce arroyo Trévez con vias del tren de cercanías y AVE Córdoba-Málaga mediante cajón. Sección suficiente tanto para T=10 años como para T=500 años

F2
Sección cauce obra de drenaje transversal aguas arriba

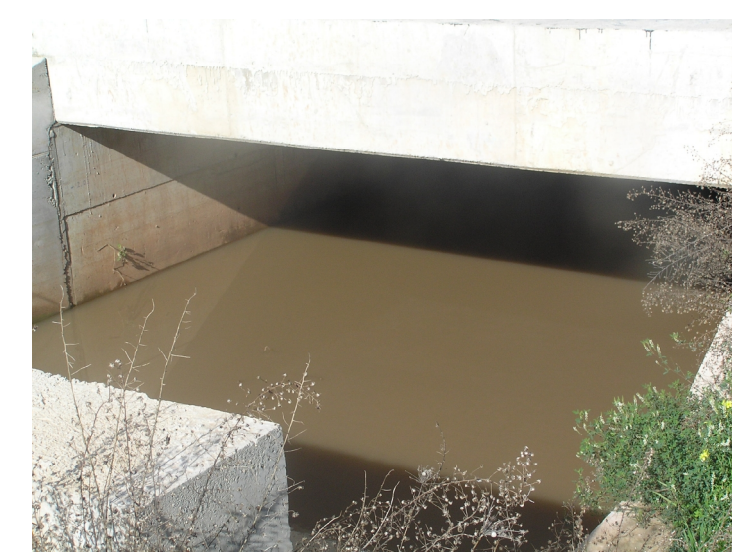
F3
Sección cauce obra de drenaje transversal aguas abajo

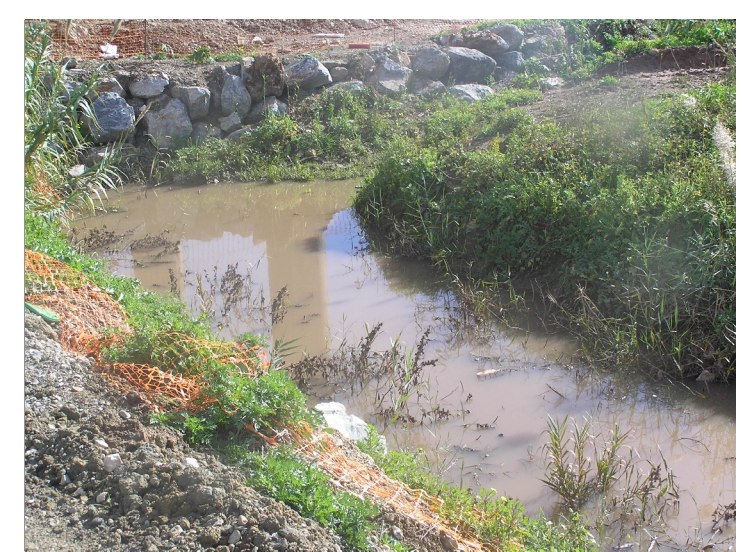
F4
Sección cauce aguas abajo

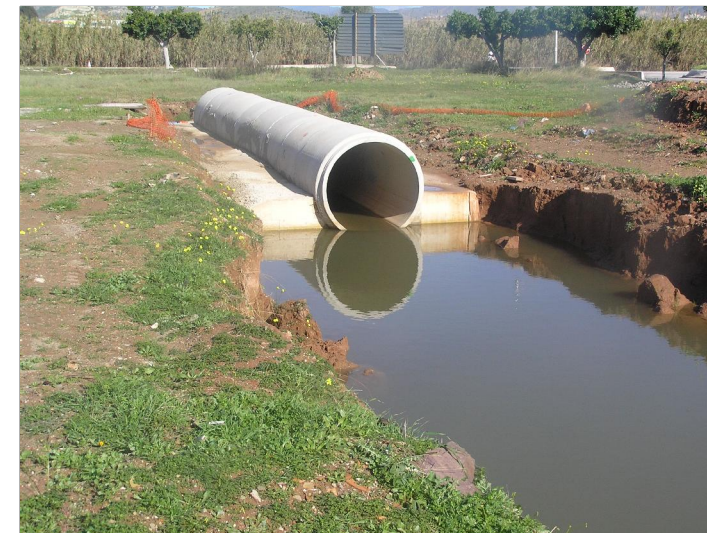
F1
Tubo aguas abajo

Inicio arroyo Carambuco.
Futuro cruce con tubería de hormigón de 1800mm de diámetro.
Sección insuficiente para T=500 años

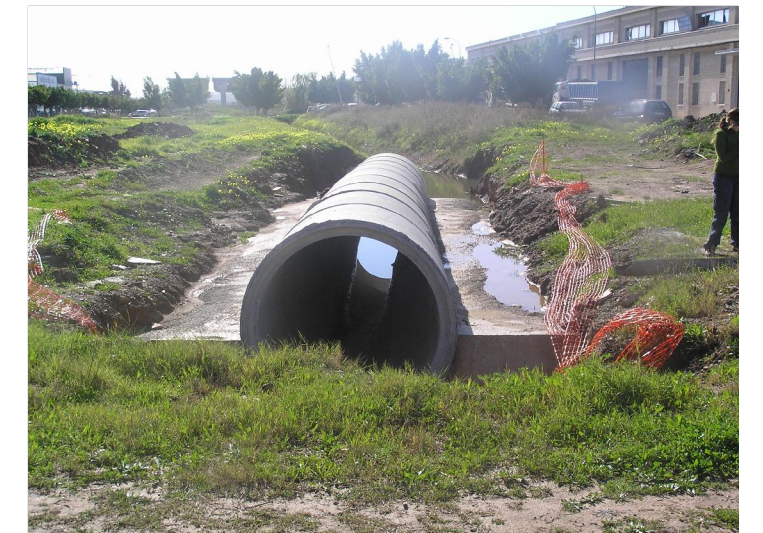
F2
Tubo aguas arriba

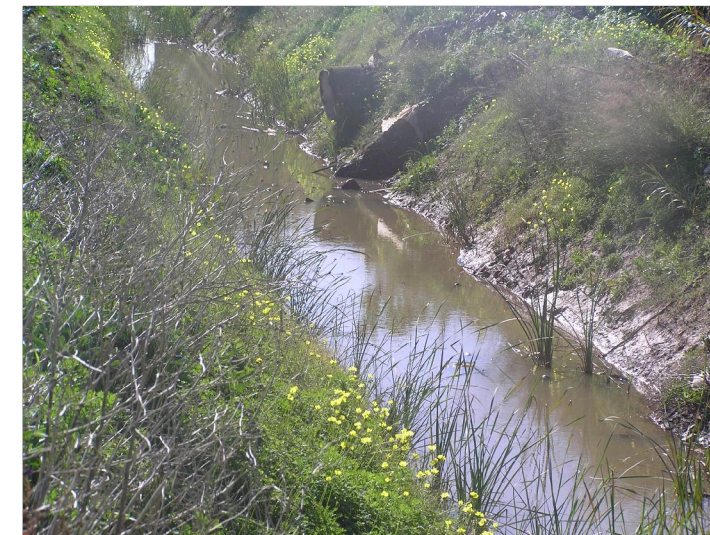
F1
Sección cauce aguas abajo

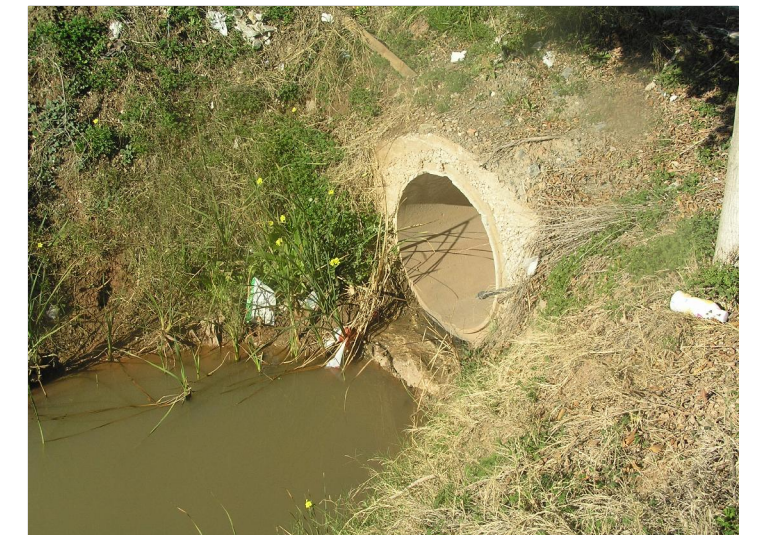
Cruce arroyo Carambuco con C/ Albania mediante tubería de hormigón de 1000mm de diámetro. Sección insuficiente tanto para T=10 años como para T=500 años

F2
Tubo aguas abajo

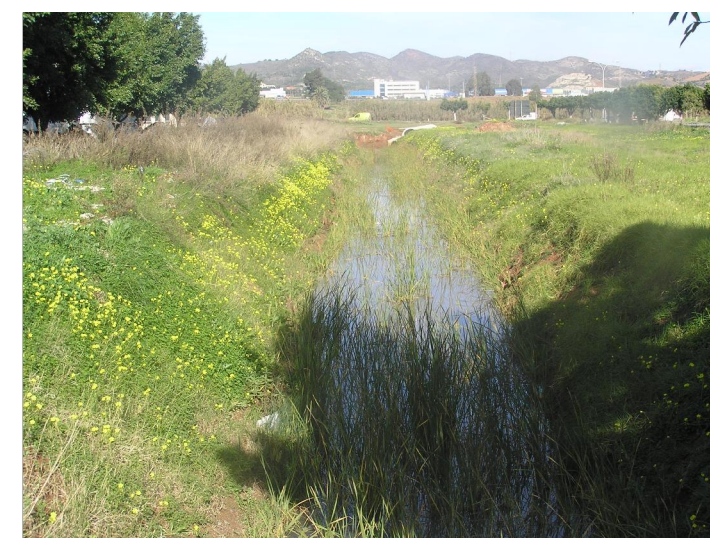
F3
Sección cauce aguas arriba

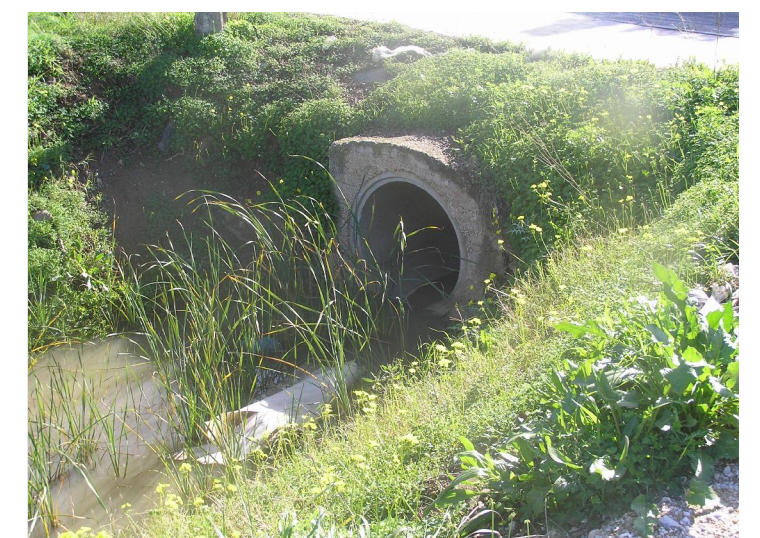
F4
Tubo aguas arriba

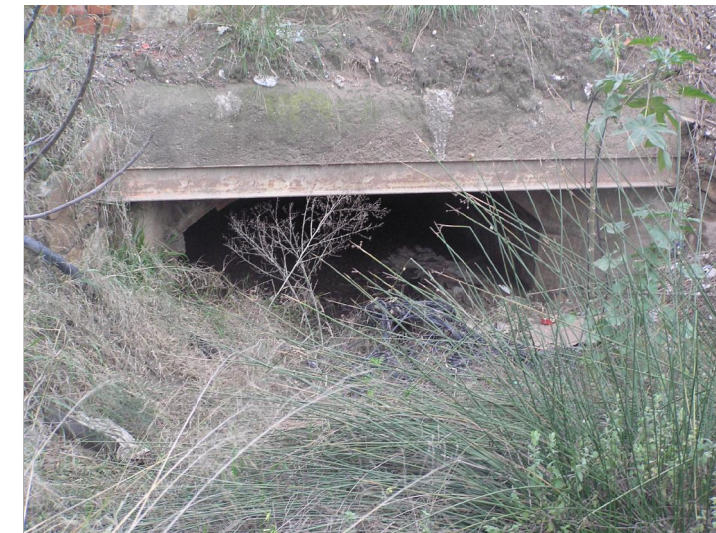
F1
Sección obra de drenaje transversal aguas arriba

Cruce carretera Camino Santa Inés (MA-405) mediante obra de drenaje transversal. Sección insuficiente para T=500 años

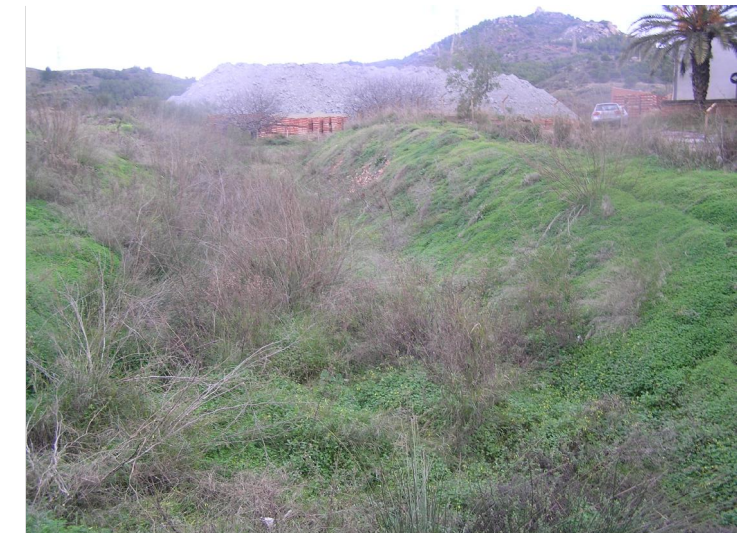
F2
Sección cauce aguas arriba

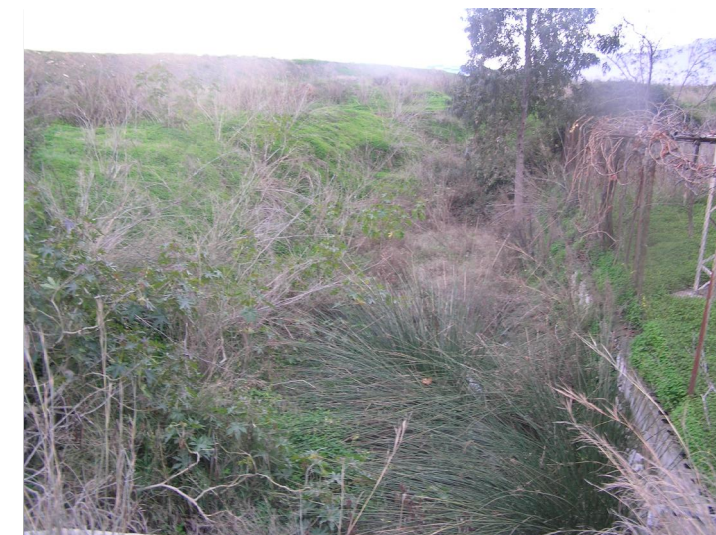
F3
Sección cauce aguas abajo

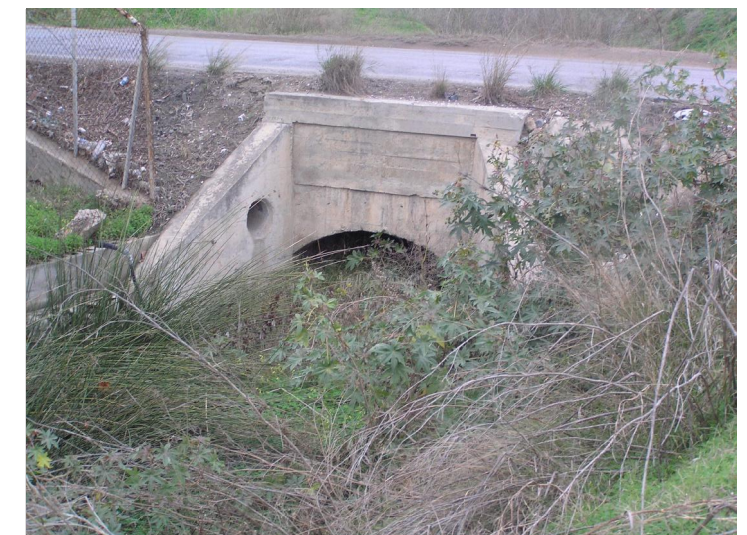
F4
Sección obra de drenaje transversal aguas abajo

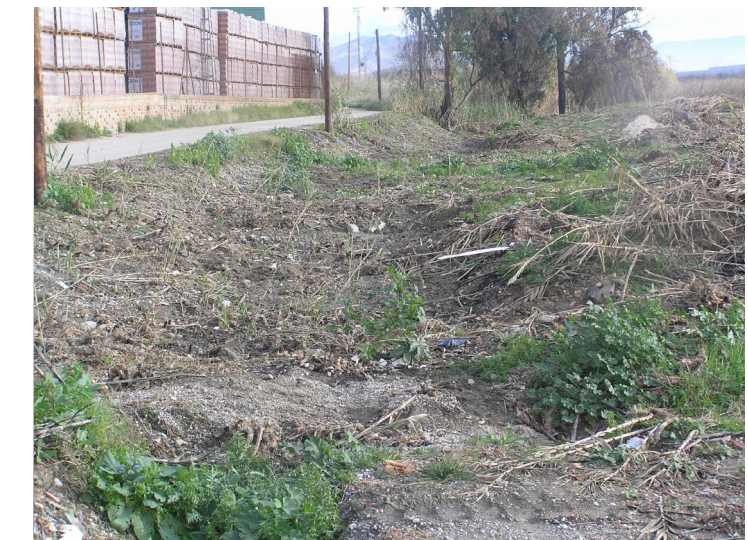
F1
Sección cauce aguas arriba

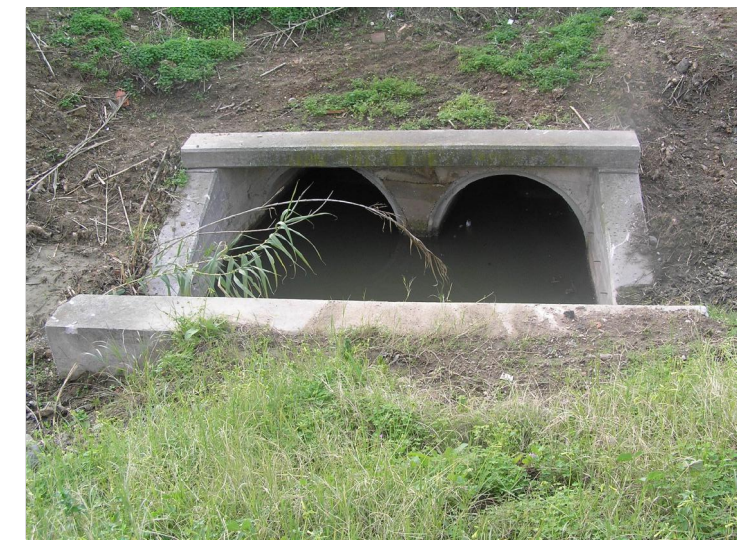
F2
Sección obra de drenaje transversal aguas arriba

Cruce avenida del Duque (A-357).
Sección insuficiente para T=500 años

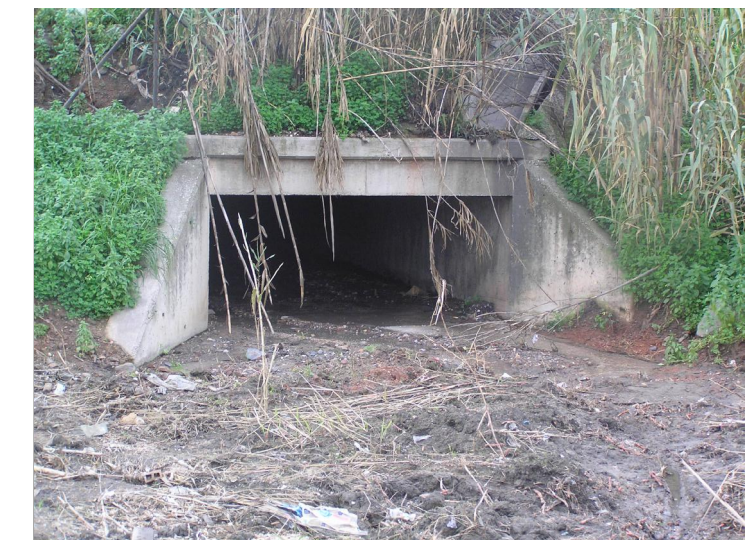
F3
Sección obra de drenaje transversal aguas arriba

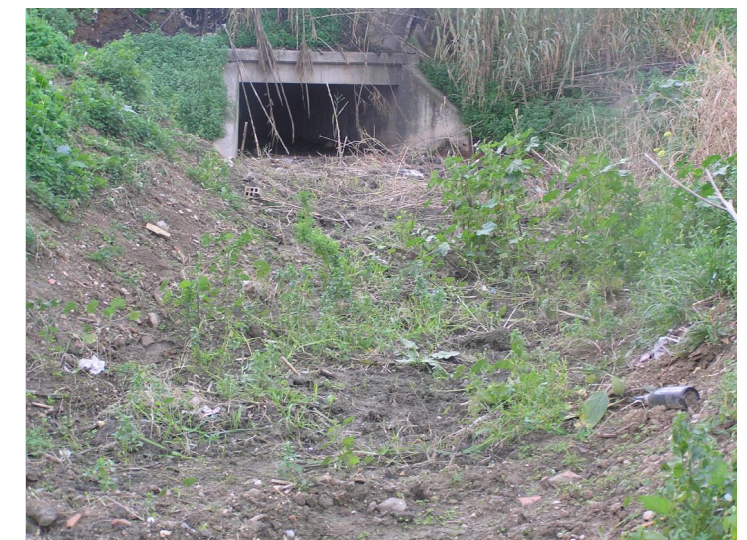
F4
Sección cauce aguas abajo

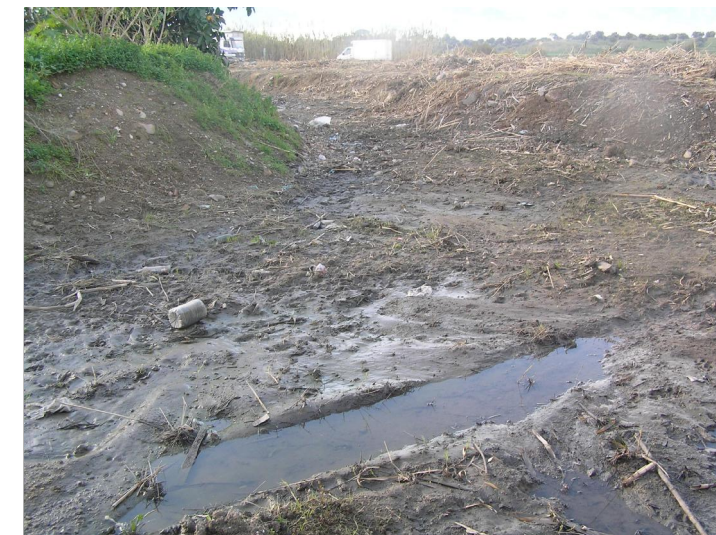
F5
Sección cauce aguas abajo

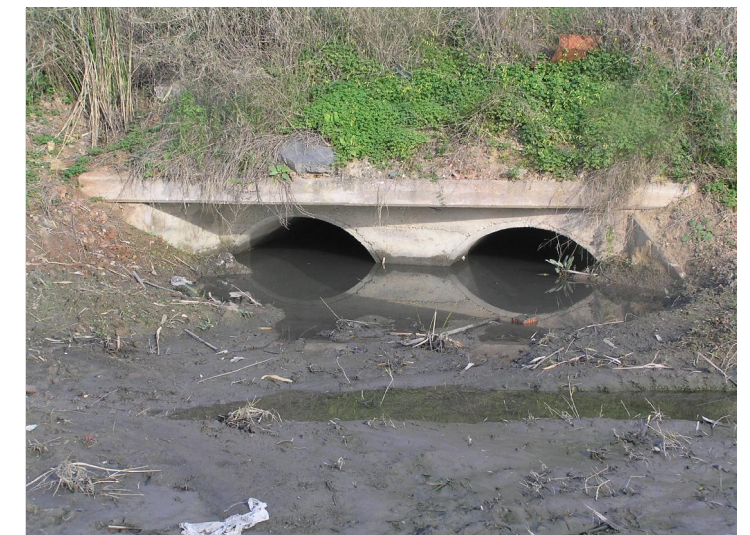
Cruce avenida del Duque (A-357).
Sección insuficiente tanto para T=500 años

F6
Sección obra de drenaje transversal aguas abajo

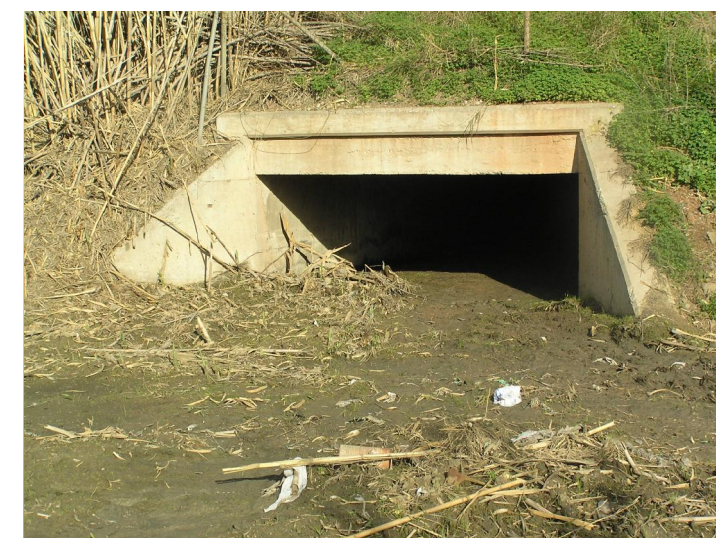
F7
Sección obra de drenaje transversal aguas abajo

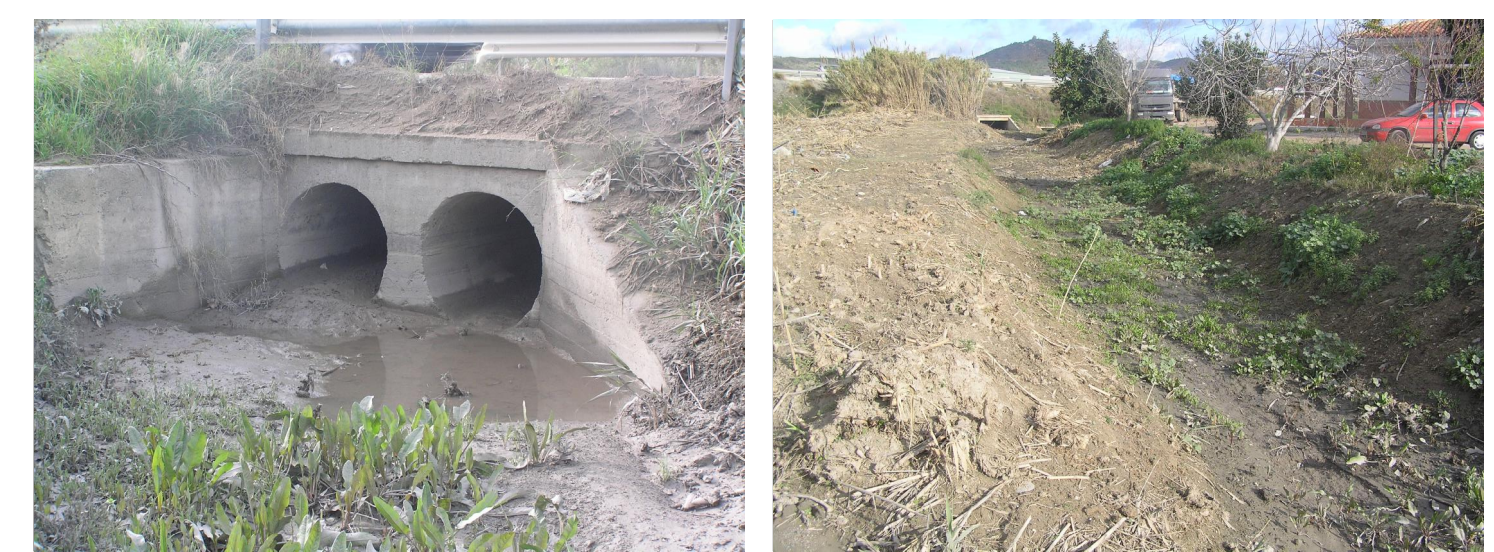
F1
Sección obra de drenaje transversal aguas arriba

F2
Sección cauce aguas arriba

AFECCIONES:
Cruce avenida Otega y Gasset (MA-401) mediante obra de drenaje transversal.
Sección insuficiente tanto para T=10 años como para T=500 años

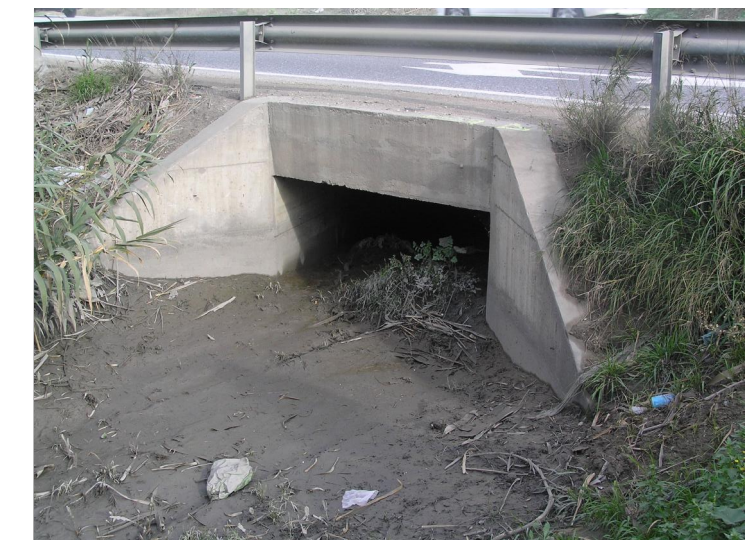
F3
Sección obra de drenaje transversal aguas abajo

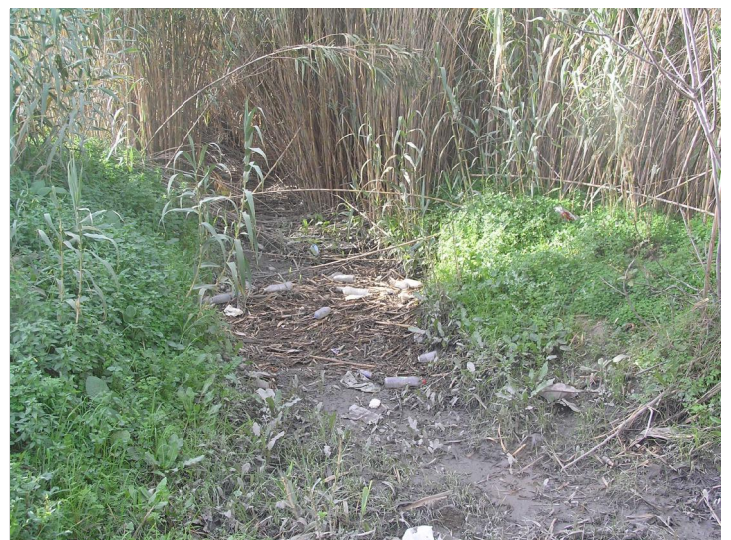
F4
Sección cauce aguas abajo

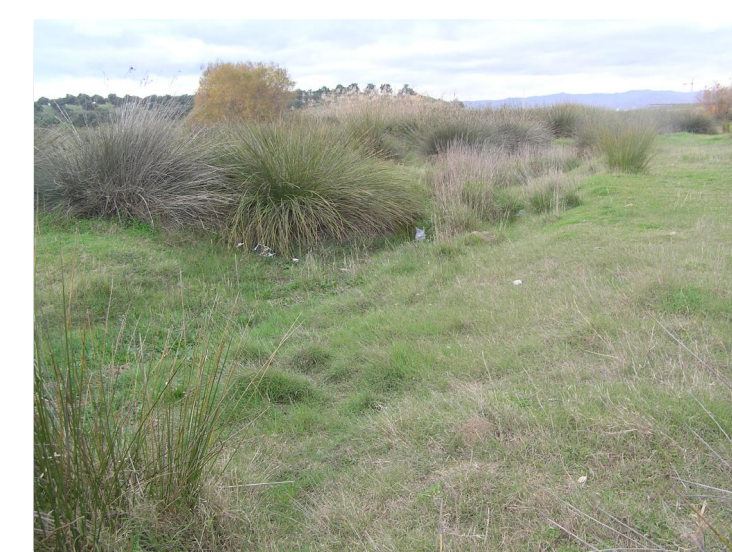
F1
Sección cauce aguas arriba

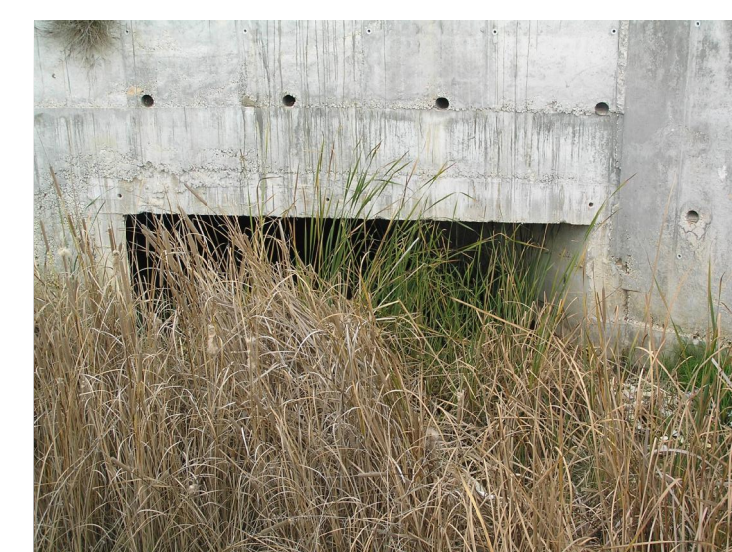
Cruce camino de Cartama a Malaga y Mercamalaga, embovedado.
Sección insuficiente tanto para T=10 años como para T=500 años

F3
Marco aguas abajo

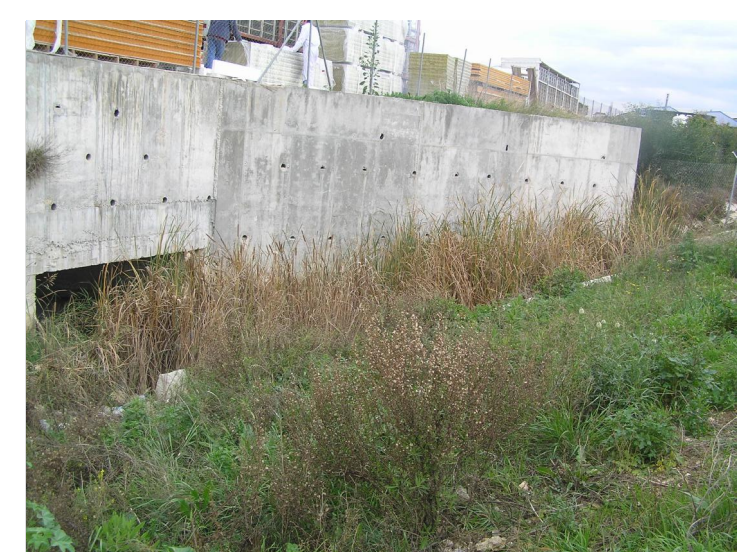
F4
Sección cauce aguas abajo

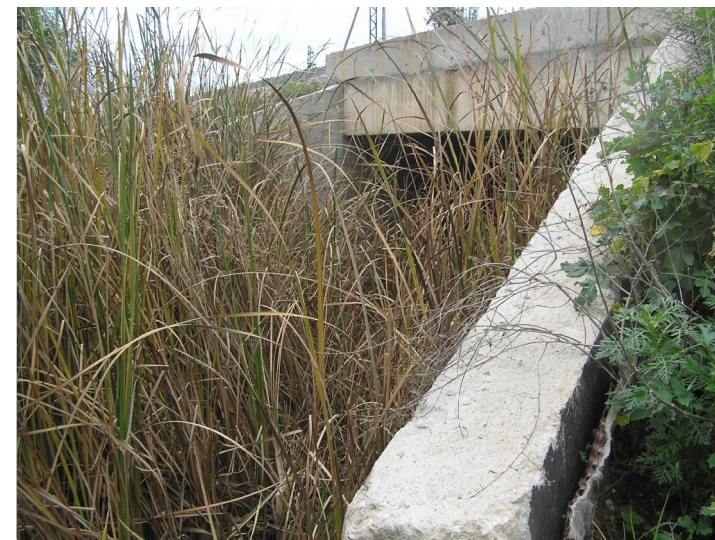
F1
Marco aguas arriba

Cruce ferrocarril mediante cajón de 5x2m.
Sección insuficiente para T=500 años

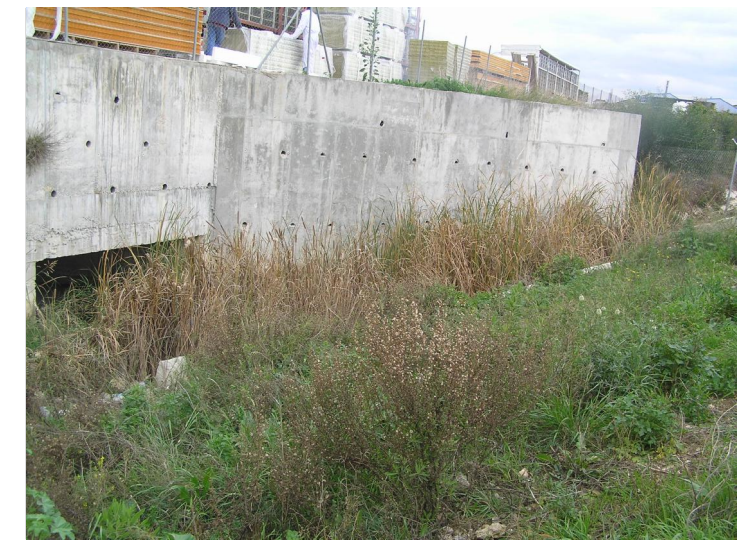
F2
Sección cauce aguas arriba

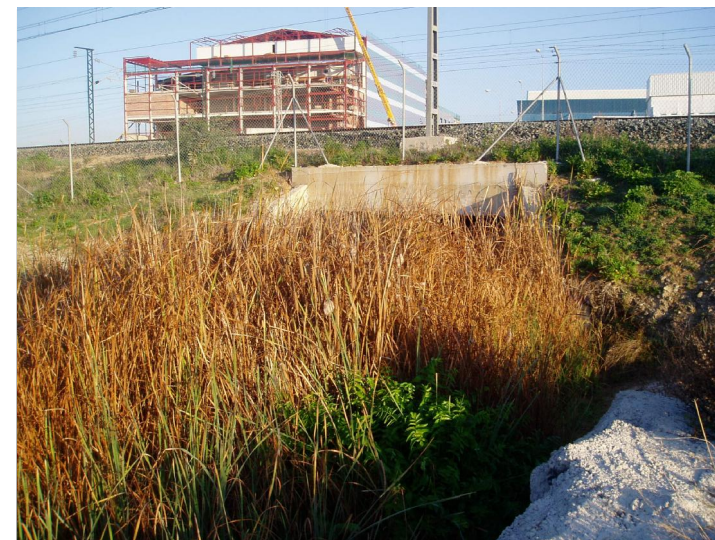
F3
Marco aguas abajo

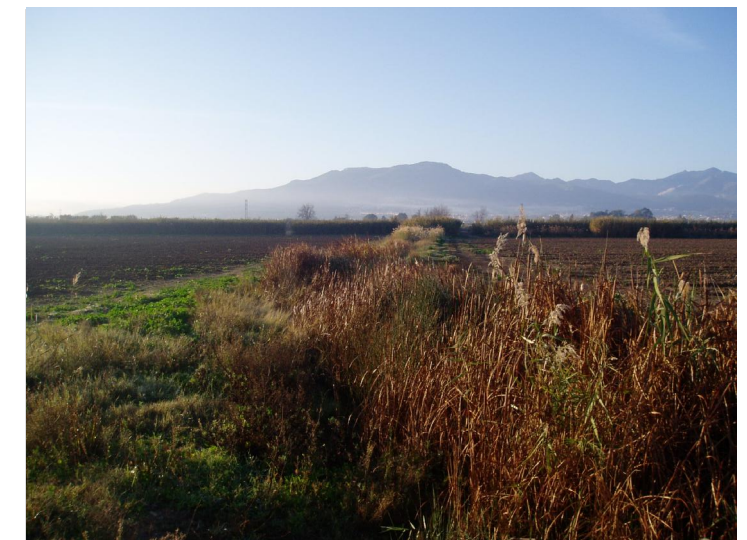
F4
Sección cauce aguas abajo
