Zona

G – CHURRIANA

PLANO GUIA

RELACION DE FICHAS

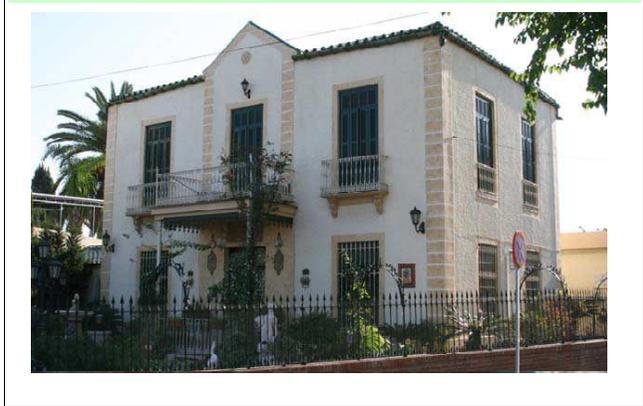
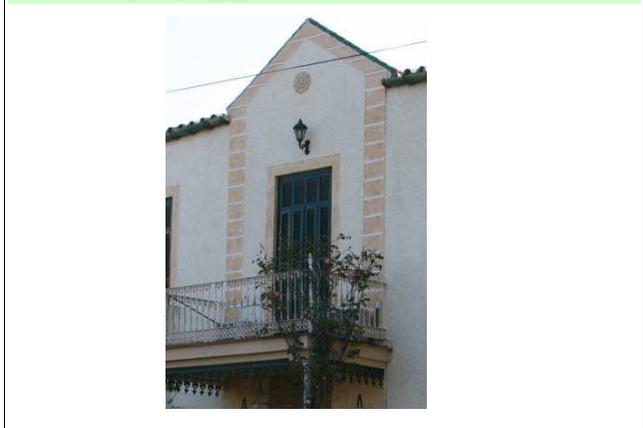
Referencia **G01**

Pequeña villa de dos alturas y planta rectangular dotada de jardín perimetral con fuente, esculturas y una variada vegetación. Su simétrica fachada tripartita enmarca un cuerpo central rematado en frontón y dominado por el pórtico de finas columnillas metálicas, cuyo techo domina una interesante crestería invertida. Sobre éste se alza el balcón principal, flanqueado por dos menores que apoyan en ménsulas de piedra. Resulta también atractivo el juego cromático que se establece entre los muros encalados y aquellos elementos que se pretende resaltar, como los enmarques sencillos de los vanos y las pilastras, decoradas mediante un fingido tallado isódomo.

- **Superficie :** 180 M2
- **Tipología :** AISLADA
- **Altura :** B+1
- **Estado de conservación :** BUENO

Óptimo estado de conservación.

Volumetría, composición de fachadas, elementos decorativos, tipo de cubiertas.

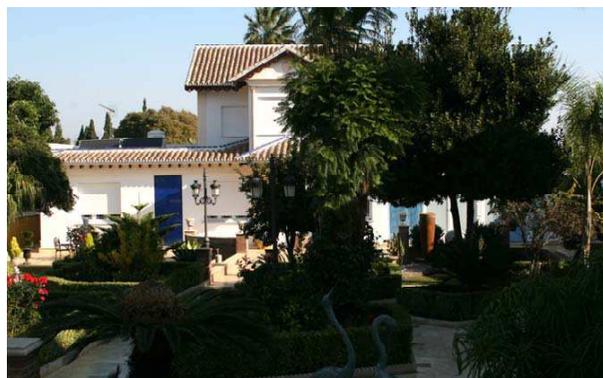
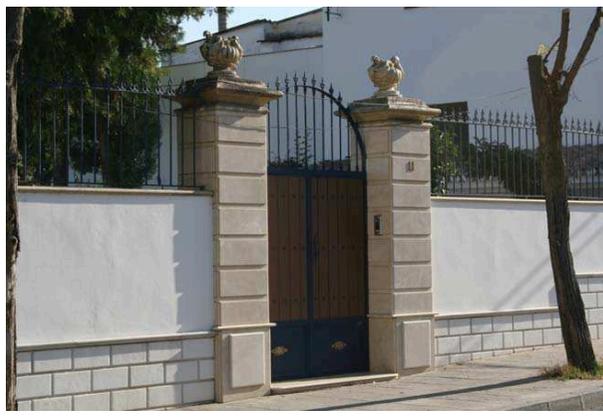
G02**SITUACION**

Villa de estilo ecléctico y dos alturas que se presenta tras un oblongo jardín anterior. El escalonamiento de sus tejados, proveniente del desigual alzado de los cuerpos, genera un interesante juego que desvirtúa parcialmente, al romper el eje de simetría, el ala occidental de una sola planta, posible añadido posterior. Más allá de este juego, la articulación de los muros escapa de la monotonía gracias a ciertos detalles como el empleo de finas columnas que sustentan un falso entablamento, el resalte de las pilastras angulares y el decorado alero del tejado. Especialmente interesantes resultan el jardín, organizado racionalmente y salpicado de estatuas y fuentes, y el pasaje posterior de servicio.

- **Superficie** : 175 M2
- **Tipología** : AISLADA
- **Altura** : B+1
- **Estado de conservación** : BUENO

Óptimo estado de conservación.

Tipología, volumetría, composición de fachadas, tipo de cubiertas.

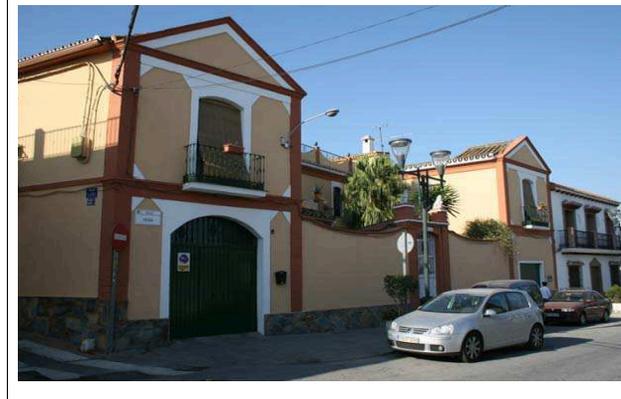
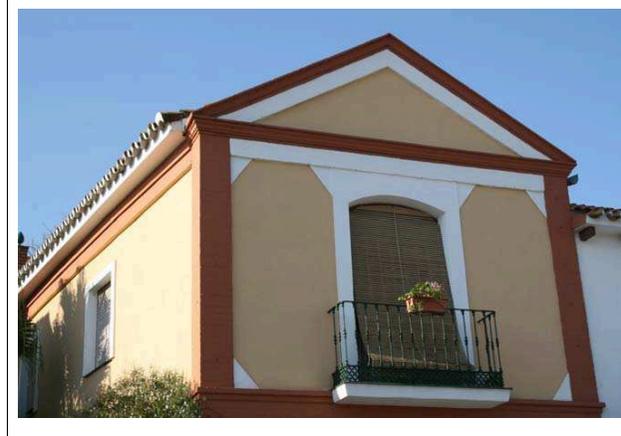
Referencia **G03**

Casona de estilo regionalista y planta en U formada por un cuerpo principal y dos alas que abrazan un patio abierto a fachada con muro y puerta única de acceso. La articulación de sus dos alturas exhibe el usual juego cromático entre las pilastras y cornisas en ladrillo, los enmarques resaltados de los vanos y el muro. Los frentes de las alas están rematados por frontones, mientras que el cuerpo central se cierra mediante una terraza que aloja la caja de la escalera interior.

- **Superficie :** 360 M2
- **Tipología :** ADOSADA-ALINEADA
- **Altura :** B+1
- **Estado de conservación :** BUENO

Óptimo estado de conservación.

Volumetría, composición de fachadas, elementos decorativos, tipo de cubiertas.

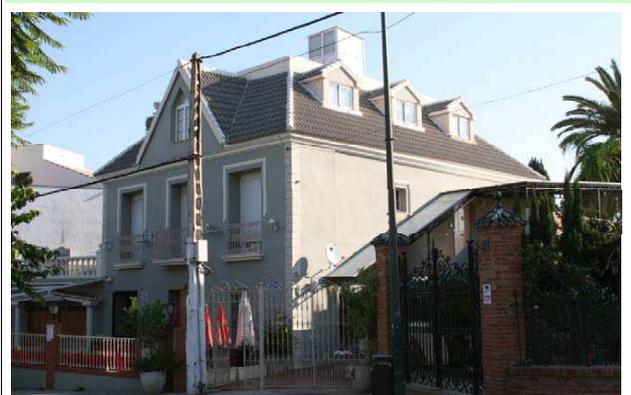
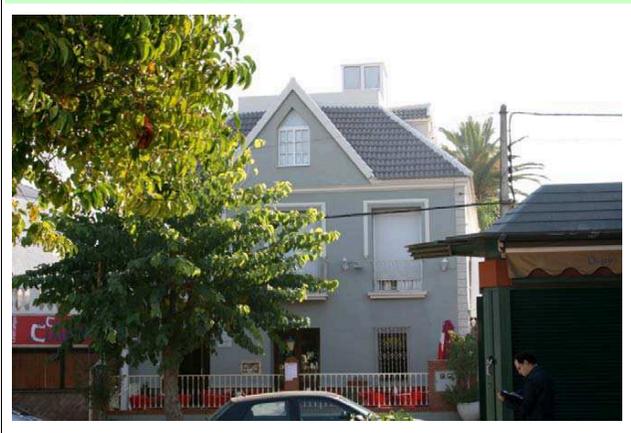
Referencia **G04**

Pequeña villa de dos alturas, muy reformada. Originariamente, su estructura se componía de un cuerpo principal con los lados menores rematados en frontón a la que se añadía un cuerpo más bajo. La fachada estaba dominada por un cierre de madera con vidrios coloreados y una estrecha franja de jardín rodeaba todo el conjunto. En la actualidad, las distintas partes antiguas están recogidas en una sólo estructura ligeramente rectangular y cubierta por un tejado con mansardas y forma de pirámide truncada para acoger una terraza. De la fachada ha desaparecido el cierre, conservándose únicamente el remate triangular de la sección central. Además, la planta baja aloja usos comerciales, sustituyéndose el anterior jardín por una terraza.

- **Superficie :** 260 M2
- **Tipología :** ALINEADA-SEMIADOSADA
- **Altura :** B+1
- **Estado de conservación :** BUENO

Su estructura original ha sido sensiblemente transformada.

Volumetría y fachadas.

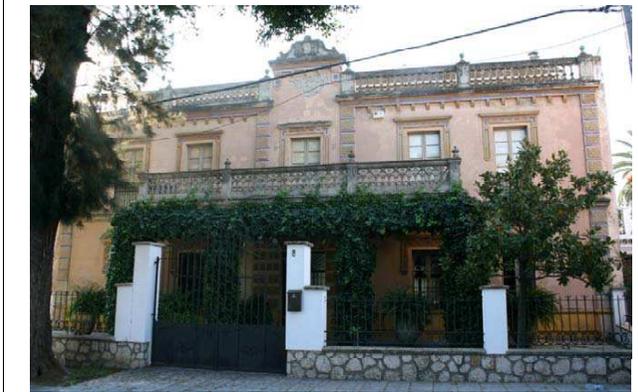
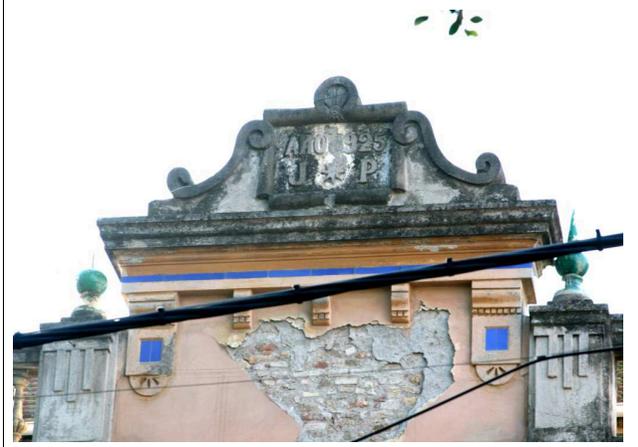
Referencia **G05**

Villa de estilo ecléctico y dos alturas más ático, dotada de patio interior y amplio jardín trasero. Su simétrica fachada, alineada al eje viario principal, está ricamente decorada. Destacan, en este sentido, los enmarques clásicos de los vanos, las pilastras en imitación de sillar rústico o el arquivado perimetral sobre ménsulas de piedra. El balcón que domina el piso superior presenta, además, un interesante antepecho de estilo gótico, en vivo contraste con la balaustrada clásica que rodea la terraza superior, sólo interrumpida por una peñeta mistilínea que incluye una placa con la inscripción "AÑO 1925 J P". Un último elemento de interés sería el tratamiento cromático dado a los muros, donde predominan los tonos pastel aplicados en capas en las que se ha practicado un suave rallado.

- **Superficie :** 480 M2
- **Tipología :** AISLADA
- **Altura :** B+1
- **Estado de conservación :** REGULAR

El estado de conservación general es bueno a pesar de algunas pérdidas de capa pictórica en los muros.

Volumetría, fachadas, elementos decorativos, tipo de cubiertas.

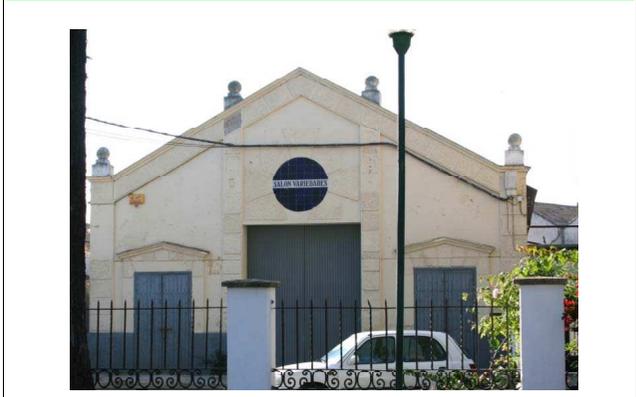
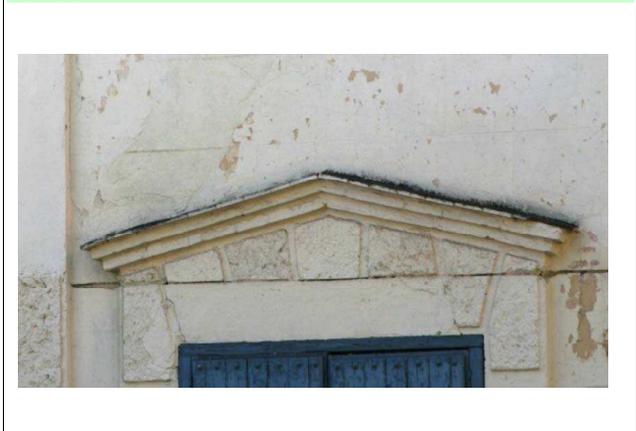
Referencia **G06**

Edificio de planta rectangular, una sola altura y severa composición clásica. Su volumetría y alzado están inspirados en los templos de la Antigüedad, como muestra la fachada, situada en uno de los lados menores, articulada mediante pilastras rematadas por bolas y un gran frontón. Un pequeño óculo central, partido por una banda con la inscripción "SALÓN DE VARIEDADES", y los frontones en imitación rústica de las puertas laterales completan el repertorio ornamental.

- **Superficie :** 300 M2
- **Tipología :** AISLADA
- **Altura :** B
- **Estado de conservación :** BUENO

Buen estado de conservación general, a pesar de algunos desprendimientos parciales de la capa pictórica.

Volumetría, fachadas, elementos decorativos, tipo de cubiertas.

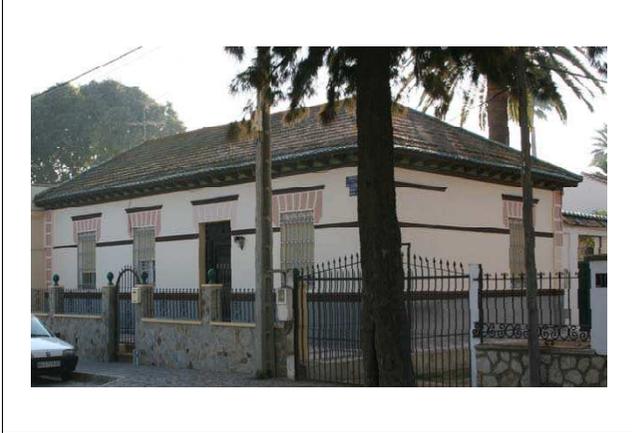
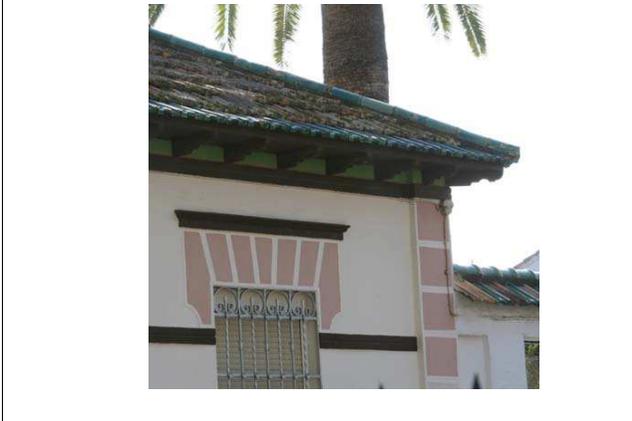
Referencia **G07**

Pequeña villa de estilo regionalista, una sola altura y sencilla planta rectangular. Destacan en sus muros las bandas horizontales en ladrillo y el tratamiento dado al dintel de los vanos y las pilastras angulares, que simula su construcción en sillares de piedra. Su tejado a cuatro aguas está compuesto por tejas vidriadas en color verde. Finalmente, rodea todo el edificio una estrecha franja dedicada originariamente a jardín.

- **Superficie** : 105 M2
- **Tipología** : ADOSADA
- **Altura** : B
- **Estado de conservación** : BUENO

Óptimo estado de conservación

Volumetría, fachadas, elementos decorativos, tipo de cubiertas.

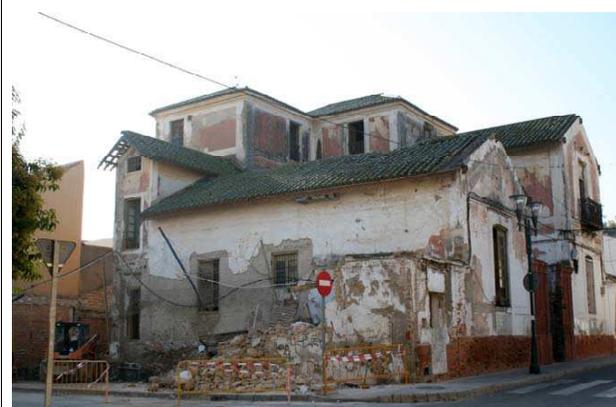
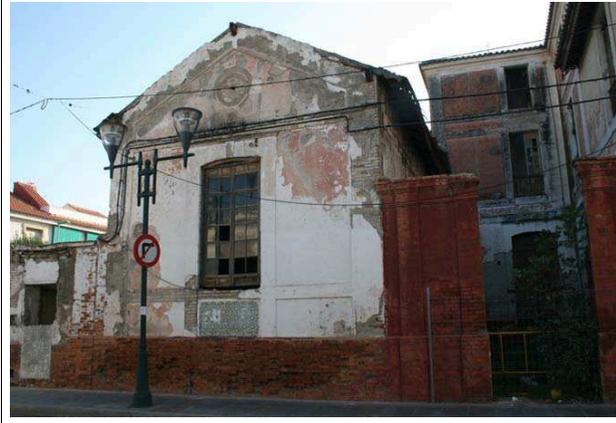
Referencia **G08**

Gran casona de compleja volumetría, alineada con el eje viario principal. Formada por la adición de varios cuerpos en torno a un patio central, la disimetría de su alzado genera un interesante escalonamiento de tejados. Destaca además el juego cromático de sus muros, donde sobre un fondo rojo se ha dispuesto un entramado de bandas horizontales y verticales blancas que resaltan, y a la vez ocultan, los elementos arquitectónicos. Los decorativos aleros de madera, las rejeras y las ménsulas metálicas de los balcones y el vidriado verde de las tejas completan el repertorio ornamental de este edificio.

- **Superficie :** 600 M2
- **Tipología :** ALINEADA-ADOSADA
- **Altura :** B+1
- **Estado de conservación :** MALO

Muy deteriorado, se encuentra en la actualidad en fase de derribo de una parte de su estructura.

Volumetría, fachadas, elementos decorativos, tipo de cubiertas.

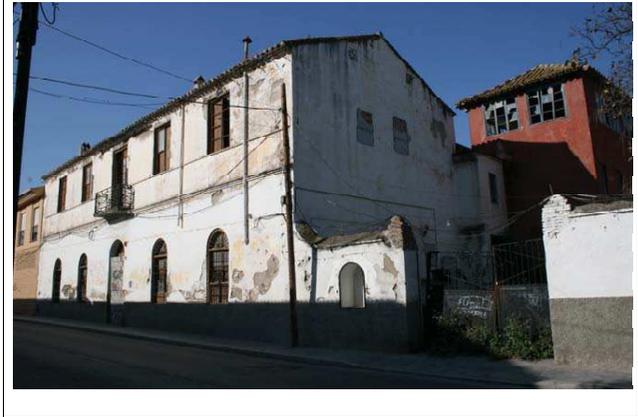
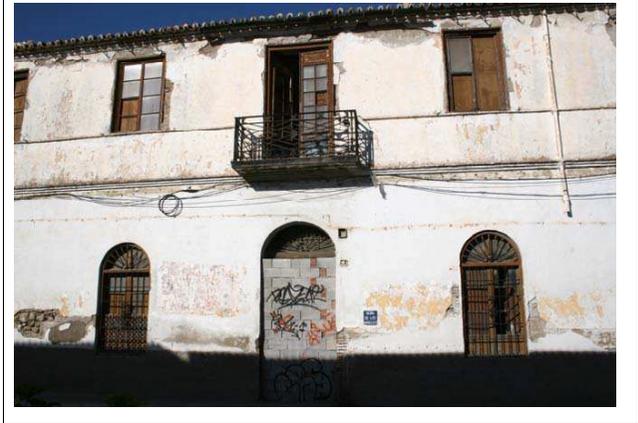
Referencia **G09**

Gran casona de planta rectangular y dos alturas, alineada con el eje viario principal. Su sencilla estructura volumétrica y la ausencia de toda ornamentación mural la dotan de un recio aspecto, sólo alterado por la combinación de vanos semicirculares en la planta baja y dintelados en la superior, en la que descuella además un sencillo balcón. Ante uno de sus lados menores se abre un patio con muro decorado por una sencilla hornacina.

- Superficie : 460 M2
- Tipología : ADOSADA-ALINEADA
- Altura : B+1
- Estado de conservación : MALO

Gran deterioro mural debido al estado de abandono del inmueble. Está previsto su rehabilitación y adecuación a uso cultural.

Volumetría, composición de fachadas, y cubiertas.

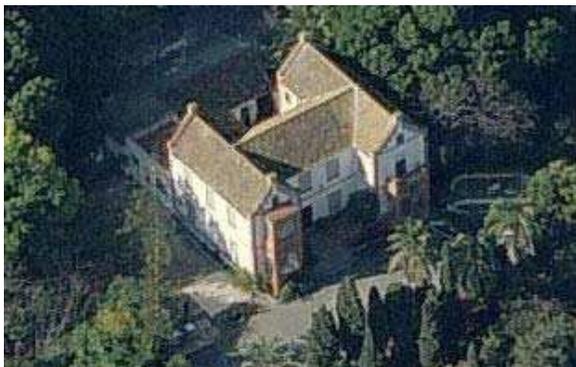
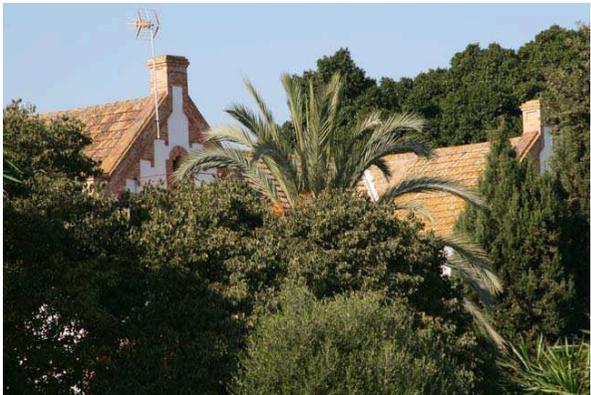
Referencia **G10**

Gran casona de estilo regionalista ubicada en una hacienda de considerables dimensiones. Su notable estructura se compone de dos alas que abrazan una pequeña terraza anterior y quedan unidas por el cuerpo principal del edificio. Tras éste se ubican una serie de dependencias de servicio, adosadas. La fuerza volumétrica del conjunto principal deriva de una rotunda concepción de sus elementos: los tejados a dos aguas de gran inclinación rematados por recios frontones de ladrillo o los potentes cierros de obra son un buen ejemplo. Por contraposición, el ladrillo resulta más sutil en su aplicación decorativa en enmarques de vanos y paneles decorativos de formas geométricas.

- **Superficie :** 400 M2
- **Tipología :** AISLADA
- **Altura :** B+1
- **Estado de conservación :** REGULAR

Óptimo estado de conservación

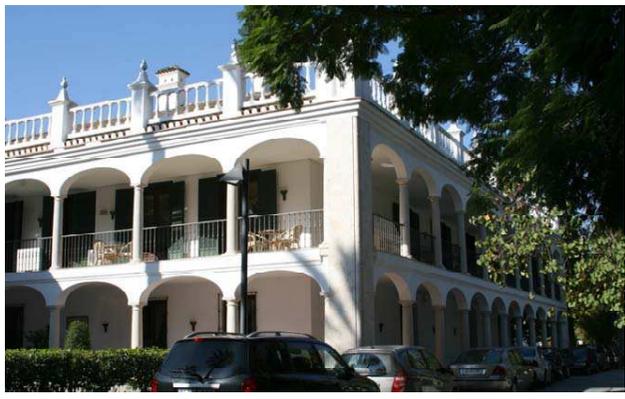
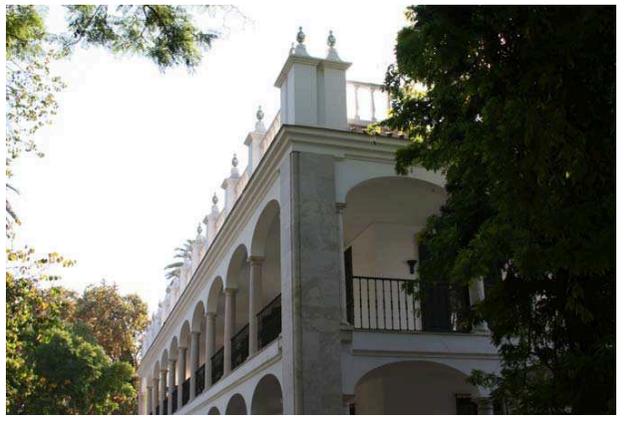
Referencia **G11**

Villa suburbana de estilo neoclásico ubicada en una gran hacienda junto a la antigua Carretera de Coín. De planta cuadrangular organizada en torno a un patio interior, destaca la organización de sus fachadas mediante una doble arquería superpuesta de arcos rebajados sobre columnas de mármol. Remata el conjunto la balaustrada que rodea la terraza, interrumpida por pilares con jarrones en el eje de los soportes. La finca aloja también unos magníficos jardines históricos, compuestos de tres partes: una primera de parterres organizados en torno a distintos ejes, que aloja una variada vegetación tropical; una segunda estructurada por especies locales y un interesante juego de pérgolas y albercas; y la tercera, dedicada a huerta.

- **Superficie :** 1.200 M2
- **Tipología :** AISLADA
- **Altura :** B+1
- **Estado de conservación :** BUENO

Óptimo estado de conservación

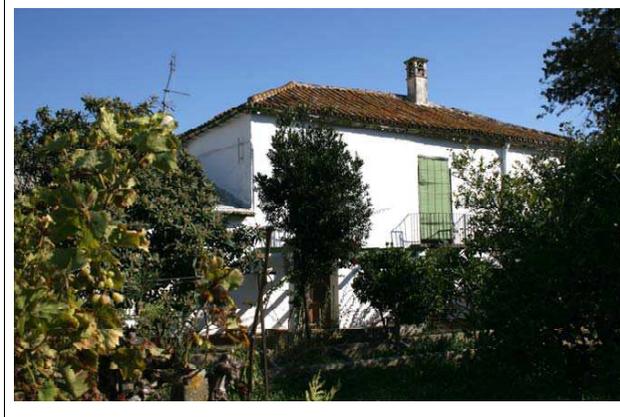
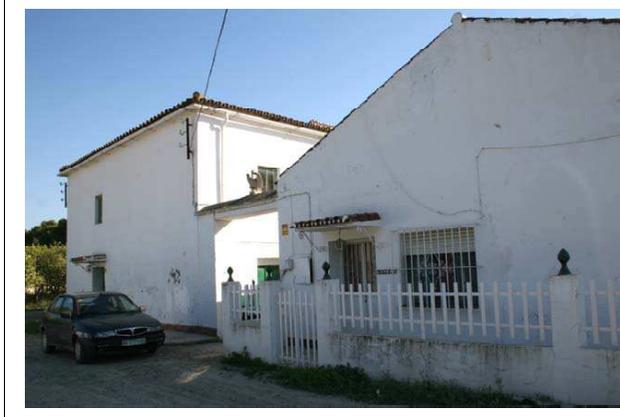
Referencia **G12**

Gran casona ubicada en una hacienda rural, formada por la adición de varios volúmenes cúbicos de distintas alturas y composición articulados por un irregular patio central. Éste se abre al exterior mediante un pórtico arquivado y coronado por la figura escultórica de un águila real, uno de los escasos motivos que ornamentan su austera fábrica.

- **Superficie :** 500 M2
- **Tipología :** AISLADA
- **Altura :** B+1
- **Estado de conservación :** BUENO

En proceso de reforma interior. Buen estado de conservación general.

Tipología, composición de fachadas y tipo de cubiertas.

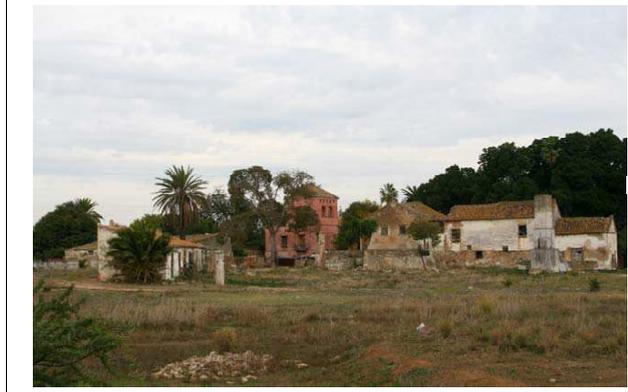
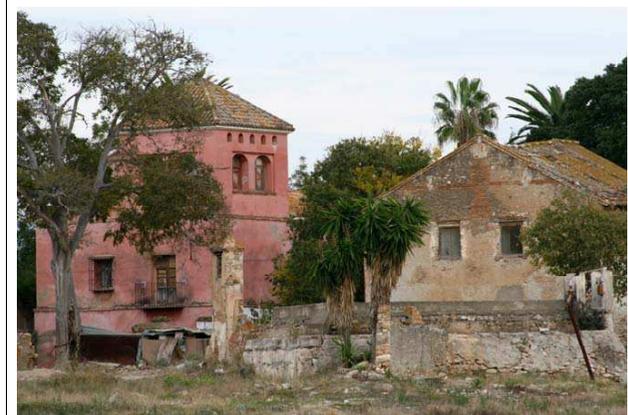
Referencia **G13**

Gran casona integrada por varios cuerpos separados entre sí pero agrupados en torno a un patio irregular, dedicados a vivienda señorial y engalanado con jardines interiores. En su fábrica se combinan elementos historicistas con otros modernistas, de manera muy parecida a las villas que coetáneamente se estaban construyendo en la zona del Limonar. Junto a la entrada se alzan los restos de una gran torre de contrapeso con doble capilla y, muy cerca, la nave que alojaba un molino de tracción animal, lo que unido a la presencia de restos pertenecientes a cuadras y almacenes permite hablar de la existencia de una construcción anterior dedicada a almazara. También podría ser anterior la torre-mirador con dobles vanos en la planta alta.

- **Superficie :** 700 M2
- **Tipología :** AISLADA
- **Altura :** B+1
- **Estado de conservación :** MALO

El estado general del conjunto es ruinoso debido al estado de abandono en el que se encuentran todas sus partes.

Tipología, volumetría, composición de fachadas, elementos decorativos, tipo de cubiertas y elementos industriales.

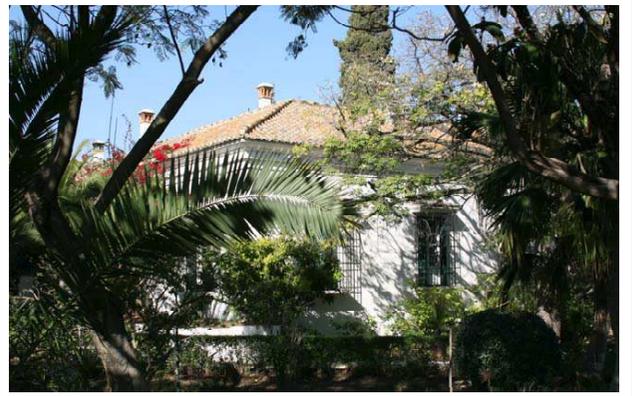
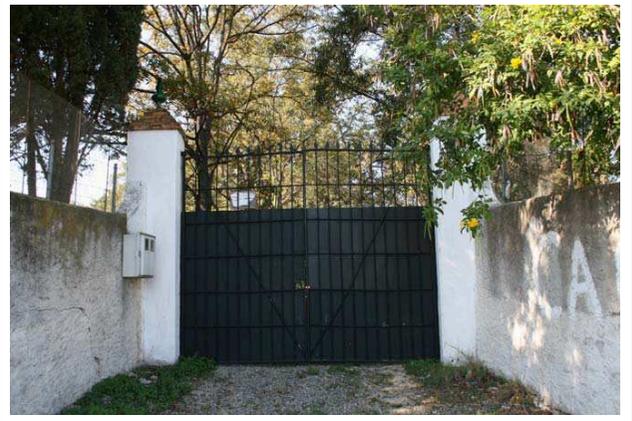
Referencia **G14**

Gran casona ubicada en una finca rural de considerables dimensiones. El conjunto principal está formado por la adición de una serie de cuerpos desiguales en torno a un patio trapezoidal. Los distintos volúmenes se presentan desnudos de decoración y sólo enseñoreados por las rejas de los vanos y el juego de molduras que antecede al tejado, a pesar de lo cual todo el conjunto exhibe una gran dignidad. Alrededor del núcleo principal se dispone una serie de construcciones subsidiarias para la explotación de las huertas, el almacenamiento de aperos y el estabulamiento de animales (éstas últimas alojan hoy una sala de exposiciones), además de unos jardines hispano-árabes organizados en torno a distintas avenidas.

- **Superficie :** 3.600 M2
- **Tipología :** AISLADA
- **Altura :** B+1
- **Estado de conservación :** BUENO

Óptimo estado de conservación.

Tipología, volumetría, composición de fachadas, elementos decorativos, tipo de cubiertas y jardín.

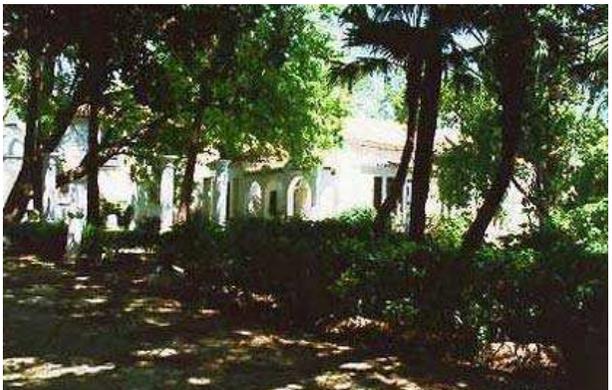
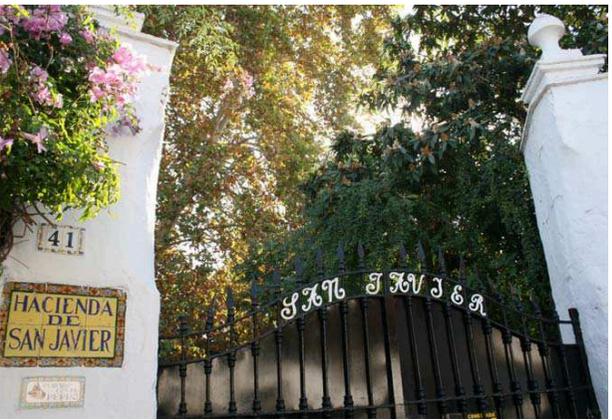
Referencia **G15**

Gran casona de estilo regionalista y dos alturas, ubicada en una hacienda rural de considerables dimensiones. Su organización responde al modelo característico de patio anterior abrazado por sendas alas unidas entre sí por el cuerpo principal. A este núcleo básico se le adosan por detrás otras estancias de servicio a diferente altura. Todo el conjunto está rodeado por unos espléndidos jardines históricos dispuestos según un plan geométrico del tipo asimétrico. Los elementos arquitectónicos y escultóricos que entre ellos se intercalan logran una atmosfera que recuerda a la de los jardines paisajísticos ingleses de época victoriana. Pero el elemento más interesante de los mismos quizá sea el botánico, con especies únicas en Europa catalogadas por los mejores especialistas.

- **Superficie :** 380 M2
- **Tipología :** AISLADA
- **Altura :** B+1
- **Estado de conservación :** BUENO

Óptimo estado de conservación

Tipología, volumetría, composición de fachadas, elementos decorativos, tipo de cubiertas y jardín.

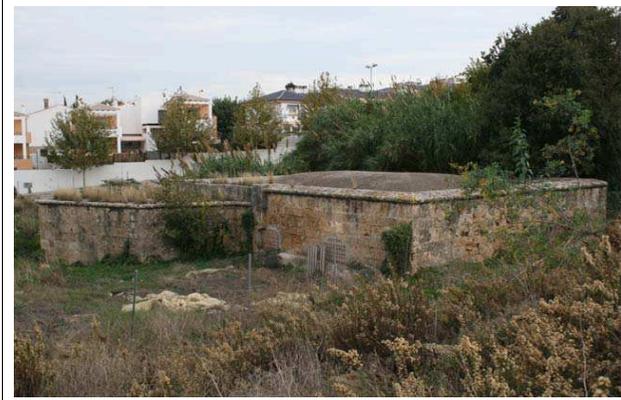
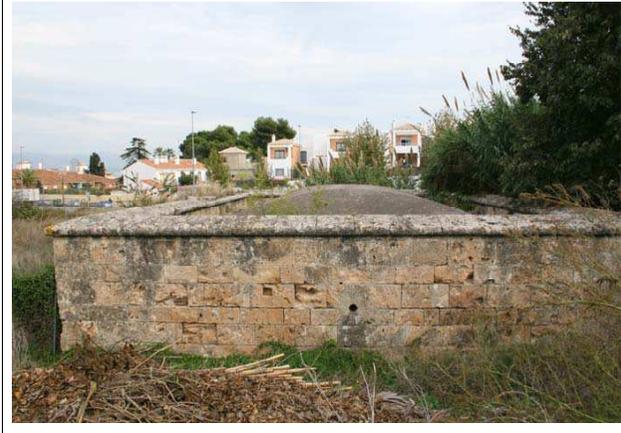
Referencia **G16**

Arca principal del manantial de la Fuente del Rey, realizada en grandes sillares de piedra isódomos e integrada por varios cuerpos que se adaptan a la ligera pendiente de la ladera en la que se apoya. El cuerpo principal, ligeramente alzado sobre un basamento rústico, está cubierto mediante una cúpula semicircular y abierto al exterior por sencillos vanos de arco rebajado (hoy cegados).

- Superficie : 200 M2
- Tipología : AISLADO
- Altura : B
- Estado de conservación : MALO

Buen estado de conservación general.

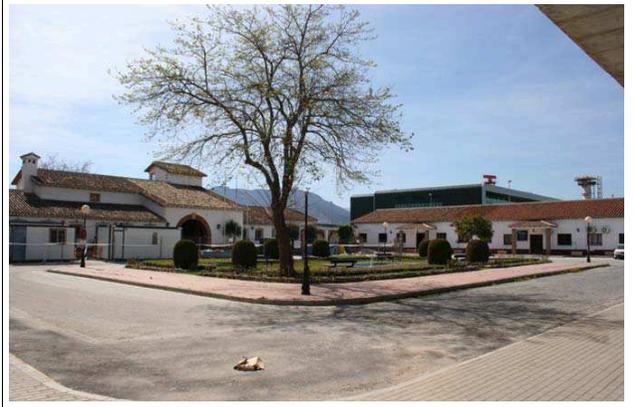
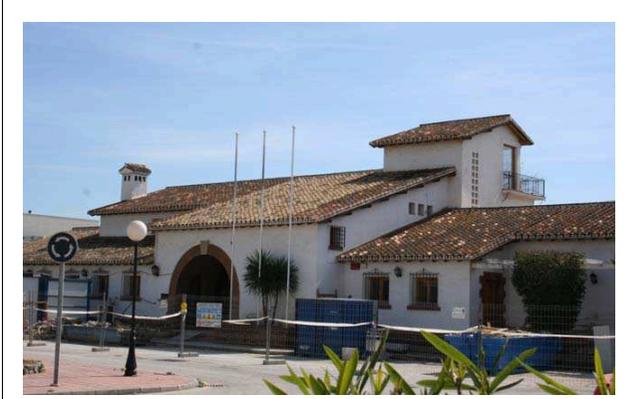
Referencia **G17**

El inmueble es en realidad un conjunto de dos edificios. El principal constituye una única crujía de una sola planta, en cuya mediación se eleva un cuerpo con diferentes alturas en el que se bre un balcón orientado hacia la pista. La cubierta es dos aguas de teja cerámica curva. Dispone varios accesos recercados en ladrillo visto, unos adintelados y otros en arco de medios punto. Numerosos vanos adintelados de diferentes dimensiones- horadan el muro e incrementan la variedad del diseño. El enjabelgado en blanco, junto al uso de materiales tradicionales dotan a la edificación de un aire doméstico no usual en esta tipología. En la fachada opuesta, que da hacia la pista, se dispone una galería cubierta con arcos de medio punto con la rosca en ladrillo visto que se asienta sobre un zócalo del mismo material. La segunda edificación, exenta y en disposición transversal a la primera, es una nave alargada, cubierta a doble vertiente en diferentes niveles, de similar factura aunque más sencilla.

- **Superficie :** 1000 M2
- **Tipología :** AISLADA
- **Altura :** B+1
- **Estado de conservación :** BUENO
