RELACION DE FICHAS

Zona **CIUDAD JARDÍN**

Dirección **AVDA. RAMÓN Y CAJAL, 1.
Iglesia Parroquial de Cristo Rey**

Referencia **I01**

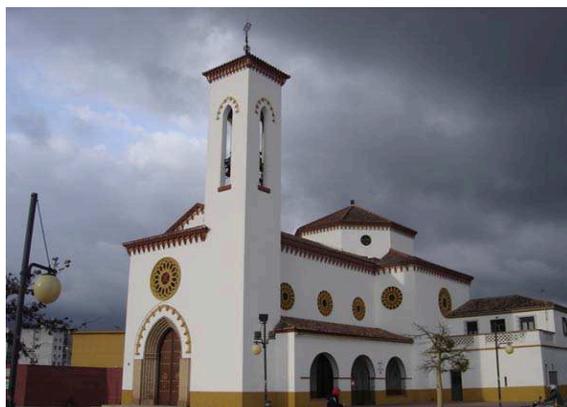
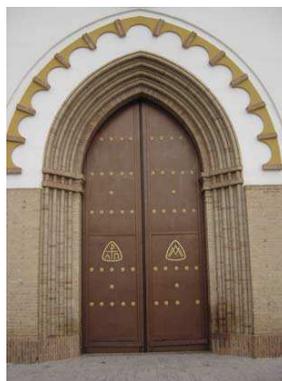
FOTOGRAFIA

Este templo exento está realizado con materiales económicos, consecuencia de las carencias económicas de la época autárquica. Los muros son lisos, el conjunto está encalado y se usan de cierre las tejas árabes. Se estructura es de cruz latina y con torre cuadrada a los pies, en el lateral oriental y cerrada con tejado a cuatro aguas. Los huecos de ésta son estilizados y ojivales, así como el de la portada, abocinada y a base de ladrillos recortados, que es coronada por un rosetón con crismón central. El conjunto es decorado por un alero volado con modillones en tono rojo. Posee entrada lateral con pórtico cubierto y triple arquería de medio punto y en su interior el crucero es coronado por un cimborrio octogonal con cúpula nervada en el interior. La nave principal está cubierta por una imitación de armadura mudéjar cubriéndose con casetones y posee interesantes vidrieras realizadas en el País Vasco.

- **Superficie :** 600 M2
- **Topología :** AISLADA
- **Altura :**
- **Estado de conservación :** BUENO

Considerar la posibilidad de no contaminar visualmente el templo con construcciones próximas. Cubrición con teja tradicional árabe. Muros exteriores encalados en blanco.

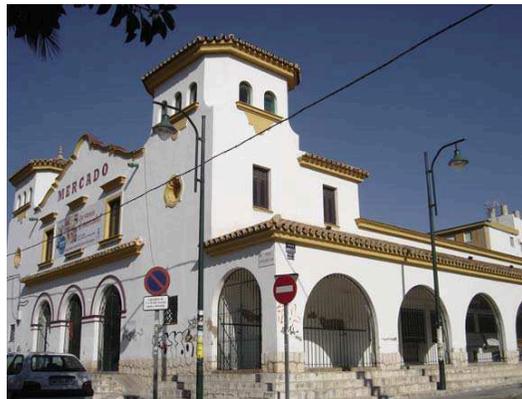
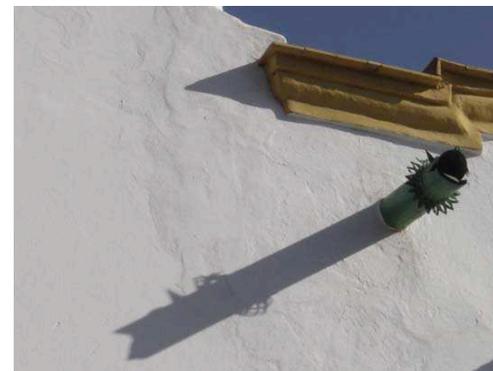
FOTOGRAFIA

Este edificio público exento posee fachada con cuerpo central y triple arcada de medio punto separados por pilares, con escalera y rampa. Sobre los arcos se dispone un reducido tejadillo, división que se equilibra el tejado de las galerías laterales. Este centro tiene en primer piso tres ventanas dinteladas, y sobre ellas un frontispicio movido culminado en frontoncillo curvo. A ambos lados emergen dos torres elevadas en tres pisos. Éstas poseen ventana con celosía en piso bajo, óculo en primer piso y más grupo de tres y dos vanos en última altura, con desagüe por medio de gárgolas. Son cerradas por tejado a cuatro aguas. Los laterales poseen galería con galería de ocho grandes arcos de medio punto muy abiertos que permiten gran luminosidad al interior. La parte trasera guarda simetría en huecos con naves laterales salientes, resuelta con cierta mesura decorativa. Muros encalados de blanco.

- **Superficie :** 850 M2
- **Topología :** AISLADA
- **Altura :** B+1
- **Estado de conservación :** BUENO

Ha sido remozado hace poco tiempo

Distribución de los huecos; volumen total; estructura del edificio; elementos decorativos con filetes y gárgolas. Cubrición con teja tradicional árabe.

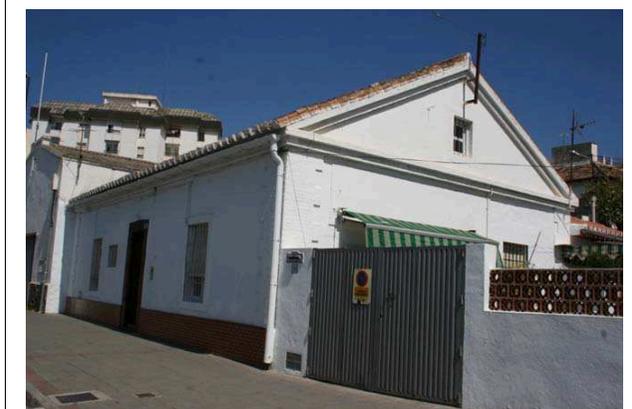
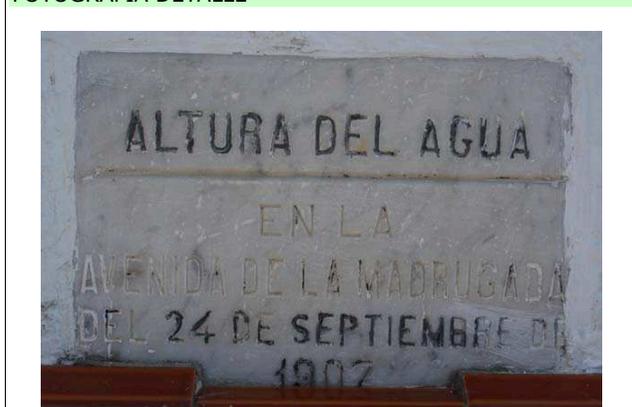
FOTOGRAFIA

La vivienda, de una sola planta, la componen dos crujías dispuestas en "L". La que da a la calle, de forma rectangular, muestra una amplia fachada con una sencilla puerta flanqueada por dos ventanas, todos ellos vanos adintelados. En el bajo muestra un zócalo con revestimiento cerámico reciente, y sobre el mismo, en el lado izquierdo de la fachada, se ubica la lápida de mármol blanco con la inscripción "Altura del agua en la avenida de la madrugada del 24 de septiembre de 1907". Se cubre con tejado a doble vertiente de teja curva cerámica y muestra en el hastial del lateral una pequeña abertura de ventilación. A la trasera de la crujía principal se adosa una segunda en posición perpendicular. Un amplio jardín cumple la misión de cuadrar la amplia parcela, que se deslinda de la calle mediante un muro de fábrica y ladrillo calado de mediana altura.

- **Superficie :** 2 M2
- **Topología :** ADOSADA A FACHADA
- **Altura :** B
- **Estado de conservación :** BUENO

El zócalo de la fachada principal, instalado recientemente, tapa parcialmente la lápida por su parte inferior. Sería deseable una actuación que la dejase totalmente descubierta y aislada de elementos alrededor en una prudente distancia.

ELEMENTOS: Lápida de mármol instalada en la fachada principal de la vivienda. Cualquier actuación sobre el edificio que pueda afectar a la lapida, deberá asegurar su restitución en la misma posición original (emplazamiento y nivel sobre la calle).

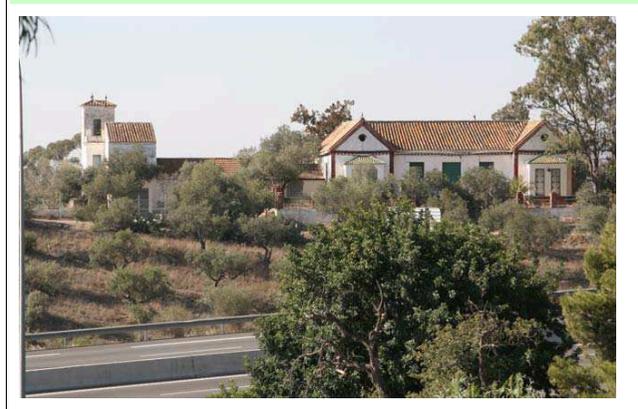
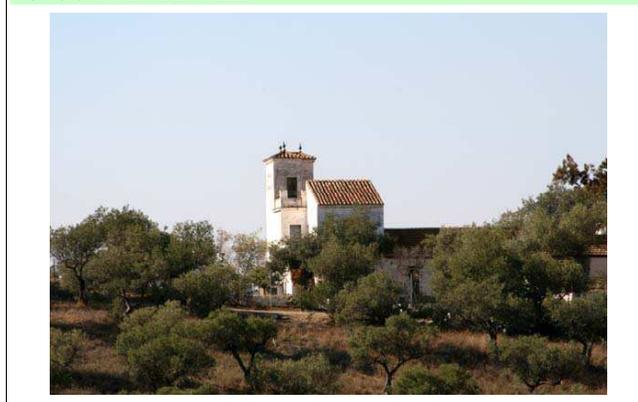
FOTOGRAFIA

Casona de estilo regionalista y una sola altura, emplazada en una gran finca rural. Presenta una sencilla estructura compuesta por un cuerpo principal con amplios huecos verticales y dos pequeñas alas extremas ligeramente adelantadas y dotadas de cierros de fábrica. Los tejados a dos aguas, fuertemente inclinados, generan espacios triangulares de remate en los frentes de las alas, horadados por pequeños óculos. El juego cromático de los muros añade un punto de valoración decorativa a los elementos arquitectónicos -vanos, cornisa y resaltes angulares-, destacados por uso del ladrillo pintado. Al núcleo principal se adosa por uno de sus lados un edificio de servicio con torre de tres alturas, mucho más simple en sus formas y ornato.

- **Superficie :** 210 M2
- **Topología :** AISLADA
- **Altura :** B
- **Estado de conservación :** BUENO

A pesar del estado de abandono en el que se encuentra, su estado de conservación es aceptable.

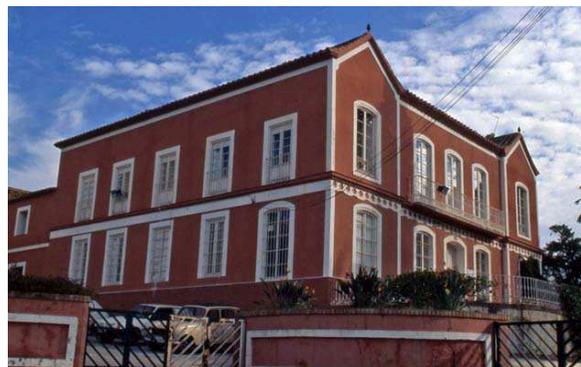
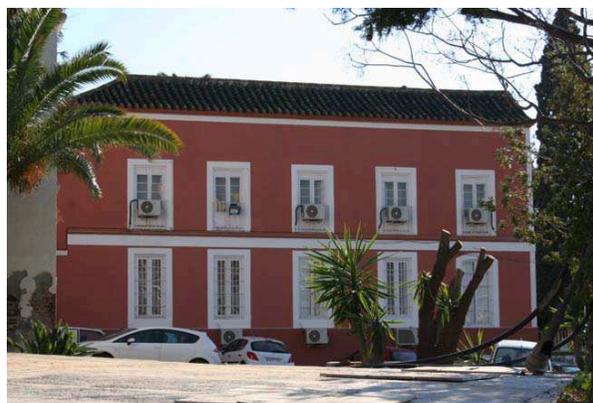
FOTOGRAFIA

Edificación exenta de planta aproximadamente cuadrada y asentada sobre un basamento que solventa el inconveniente del declive del terreno, dando lugar ante la fachada principal a una terraza con verja de hierro fundido y escalinata curva de acceso. Salvo en la fachada posterior a la que se adosa un cuerpo bajo, las otras tres fachadas articulan sus dos plantas de altura en cinco ejes de vanos, rebajados en la principal y eje más próximo a ésta, y adintelados el resto. Todos ellos cuentan con una sencilla moldura que se resalta también por su diferente cromatismo. También en la fachada principal los ejes extremos se destacan por el remate en frontón triangular que se corresponde con las embocaduras de sus respectivas crujías. La cubierta es de teja curva a dos aguas.

- **Superficie :** 1400 M2
- **Topología :** AISLADA
- **Altura :** B+1
- **Estado de conservación :** BUENO

En la actualidad el edificio pertenece al Ayuntamiento de Málaga que, tras restaurarlo, lo tiene asignado a Parques y Jardines

Fachadas y volumen envolvente.

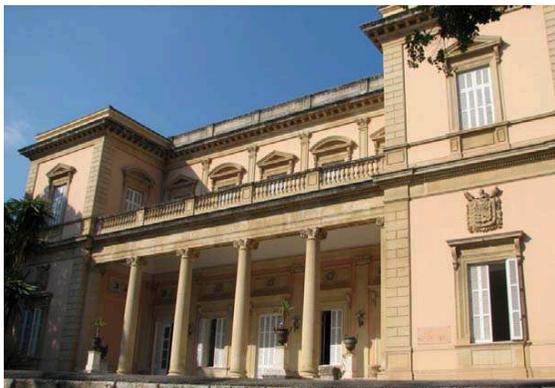
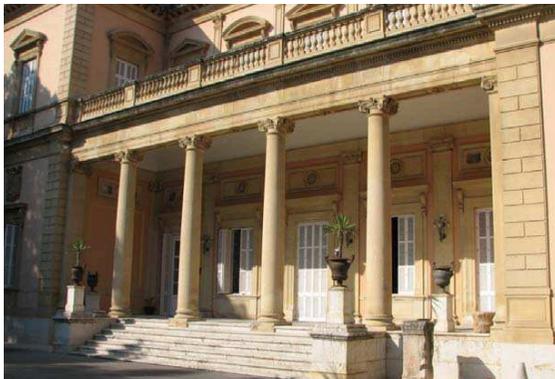
FOTOGRAFIA

Palacete de estilo neoclásico situado en una gran finca dedicada a jardín botánico. El edificio en sí, de planta rectangular simétrica, presenta su fachada encajonada entre dos cuerpos que flanquean un pórtico tetrástilo de columnas jónicas sobre el que se dispone una terraza abalaustrada. Los vanos de ambos pisos, en los que alternan frontones curvos y triangulares, están separados por pilastras cajeadas con capitel corintio sobre las que discurre un entablamento denticulado. Los cuerpos laterales, con sillares de piedra en las esquinas, presentan sendos escudos de armas de la familia Heredia. En el interior destacan la capilla con molduras de gran elegancia y la escalera. Desde la fachada, dos escaleras curvas descienden al jardín botánico, plagado de especies exóticas.

- **Superficie :** 1.500 M2
- **Topología :** AISLADA
- **Altura :** B+1
- **Estado de conservación :** BUENO

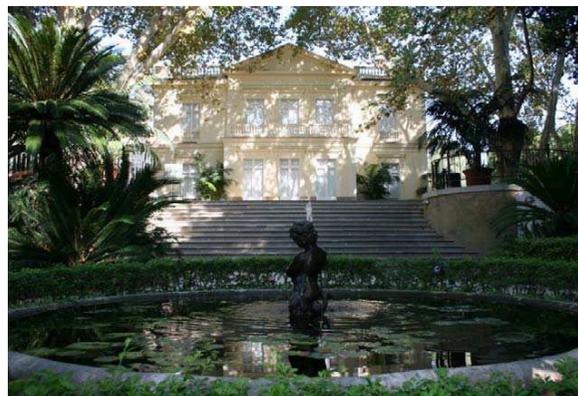
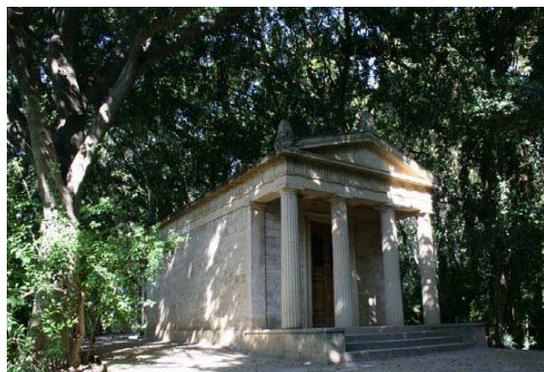
FOTOGRAFIA

Palacete de estilo neoclásico y dos alturas situado en una amplia finca destinada a jardín botánico de estilo inglés. Su fachada se articula mediante tres cuerpos, el central adelantado y coronado por un gran frontón. El jardín se divide en antiguo y moderno: el primero, de tipo tropical, describe un itinerario salpicado de pérgolas, cenadores – como el Mirador de la Ciudad, pequeño templete circular con decoración cerámica- y algunas de las especies más monumentales y antiguas. En pleno bosque de laureles se sitúa el Templo Clásico, de orden dórico y frente tetrástilo, sede del Museo Loringiano. El jardín moderno, de tipo botánico, presenta una vegetación más variada, con especies de árboles y palmeras de todo el mundo.

- **Superficie :** 1600 M2
- **Topología :** AISLADA
- **Altura :** B+1
- **Estado de conservación :** BUENO

Declaración de Jardín Histórico con fecha 27/09/1943 y de Bien de Interés Cultural por Ley 16/1985 del Patrimonio Histórico Español. Óptimo estado de conservación. El palacete fue restaurado por Ciro de la Torre en la última década del siglo XX.

Planta, composición de fachadas, tipo de materiales y aparejo de los paramentos exteriores, elementos decorativos, cubiertas y distribución interior de los diversos edificios. Jardines, plantas y mobiliario de los jardines. Mirador.

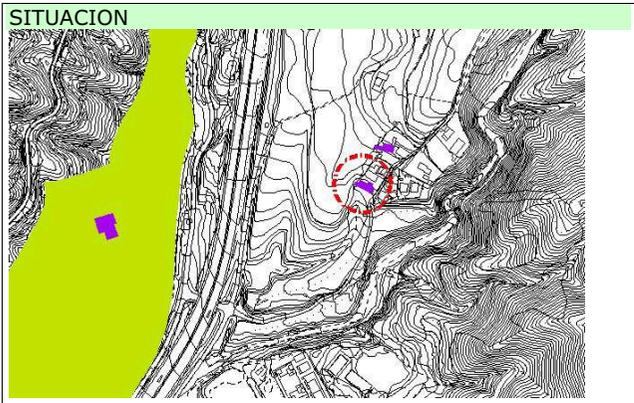
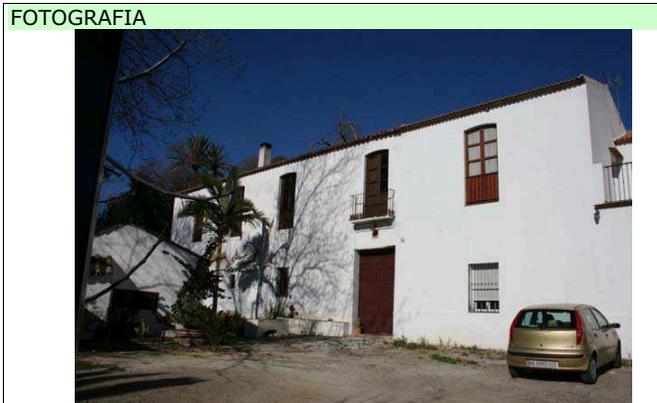
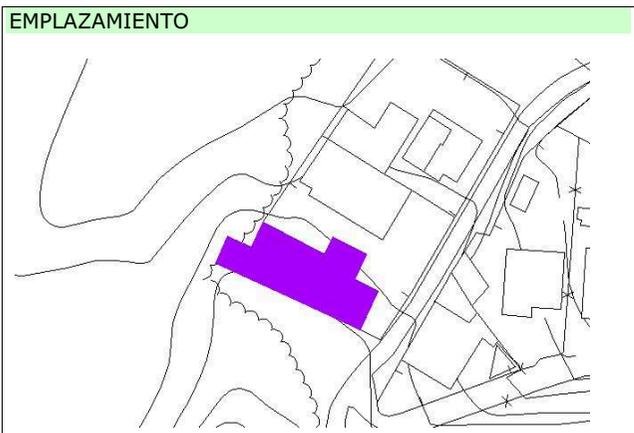
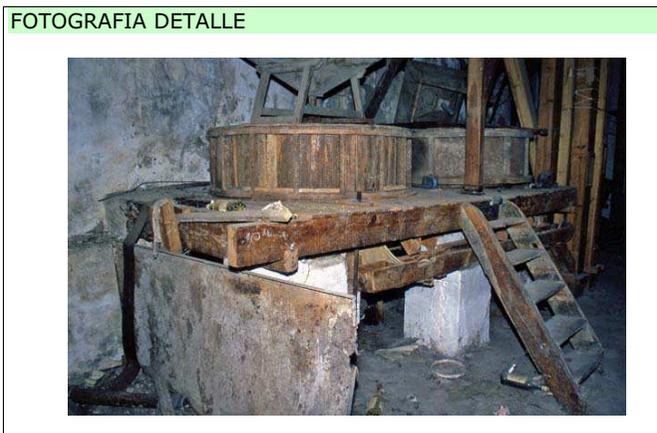
Constituye una edificación de una sola crujía y doble planta de altura que en extremo izquierdo mantiene bajo el nivel del bajo el doble cárcavo en forma de bóveda de cañón por donde discurría el agua que accionaba el sistema hidráulico. En su fachada, con muros enjalbegados de blanco, se disponen cinco ejes de vanos rebajados en la planta superior, y adintelados en la inferior, correspondiendo uno de ellos -de mayores dimensiones-, a la puerta de acceso, que conserva la carpintería de madera. La cubierta es a doble vertiente de teja cerámica curva.

- **Superficie :** 500 M2
- **Topología :** AISLADA
- **Altura :** B+1
- **Estado de conservación :** REGULAR

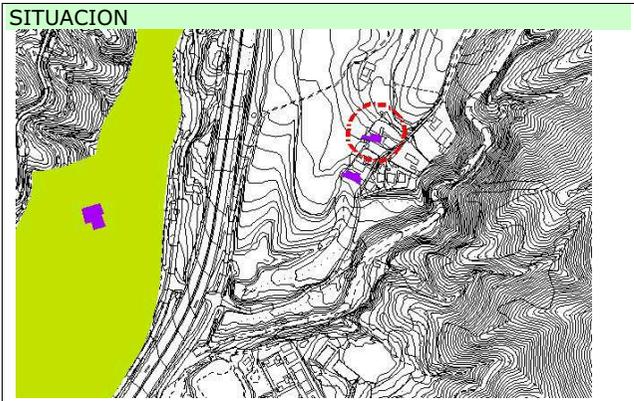
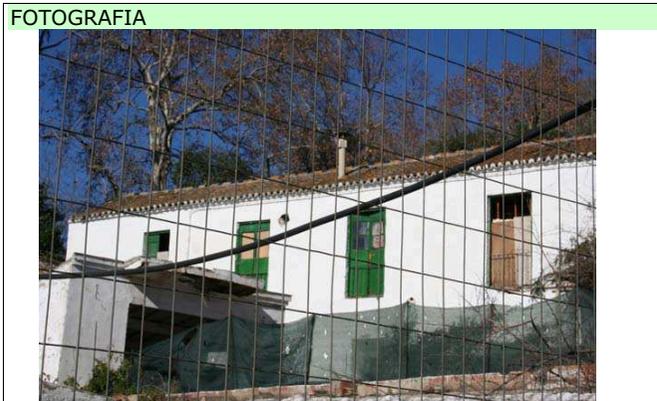
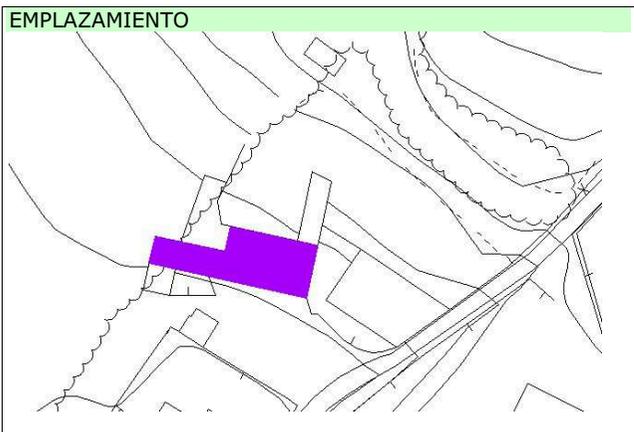
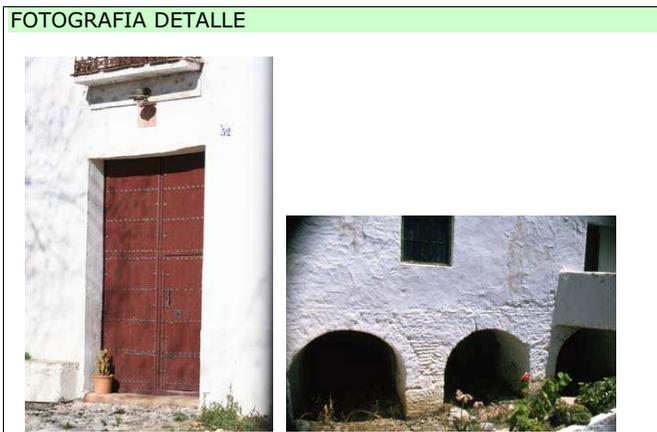
DESCRIPCION
 Constituye una edificación de una sola crujía y doble planta de altura que en extremo izquierdo mantiene bajo el nivel del bajo el doble cárcavo en forma de bóveda de cañón por donde discurría el agua que accionaba el sistema hidráulico. En su fachada, con muros enjalbegados de blanco, se disponen cinco ejes de vanos adintelados, correspondiendo uno de ellos -de mayores dimensiones-, a la puerta de acceso, que conserva la carpintería de madera y sobre cuyo dintel se dispone una pequeña lápida cuya inscripción alude a la naturaleza del edificio.
 La cubierta es a doble vertiente de teja cerámica curva.

- **Superficie :** 320 M2
- **Topología :** AISLADA
- **Altura :** B+1
- **Estado de conservación :** REGULAR
