<b>FICHA DE CAUCE FLUVIAL N°:</b>	04-C3.1	<b>FECHA:</b>	15-01-08	<b>CUENCA:</b>	C3.1
<b>NOMBRE DEL CAUCE:</b>	Arroyo Boticario	<b>TIPO:</b>	PRINCIPAL SECUNDARIO	X -

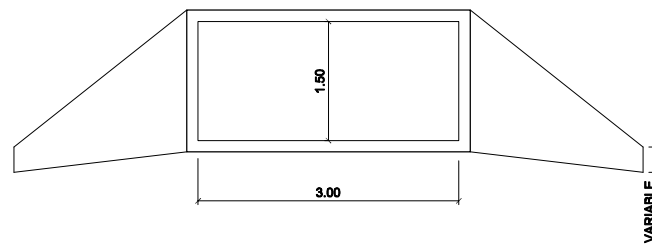
**OBRA DE DRENAJE TRANSVERSAL**

Intersección C/ Mercadante con C/ Gaspar Cassado mediante cajón.  
Sección suficiente tanto para T=10 años como para T=500 años

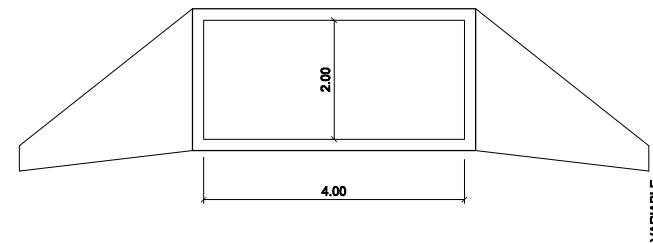
**OBRA DE DRENAJE TRANSVERSAL**

Intersección C/ Mercadante con C/ Prokofiev mediante cajón.  
Sección suficiente tanto para T=10 años como para T=500 años

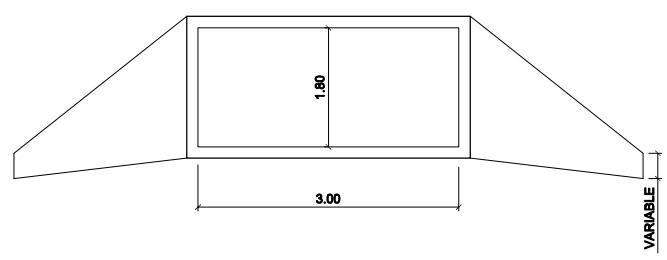
**OBRA DE DRENAJE TRANSVERSAL**

Ramal acceso autovía A-357 dirección Cártama, cruce mediante cajón.  
Sección suficiente tanto para T=10 años como para T=500 años

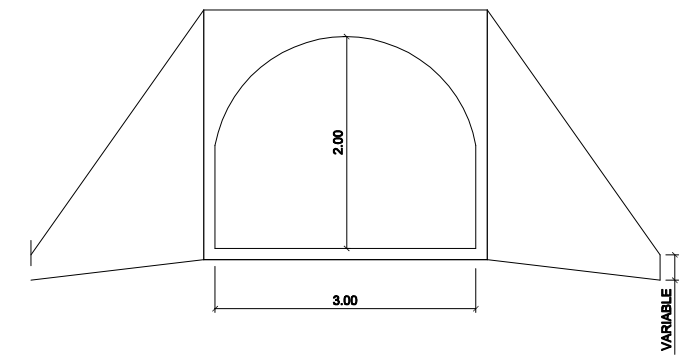
**BOVEDA**

Cruce autovía A-357 Campillos-Málaga mediante bóveda.  
Sección suficiente tanto para T=10 años como para T=500 años

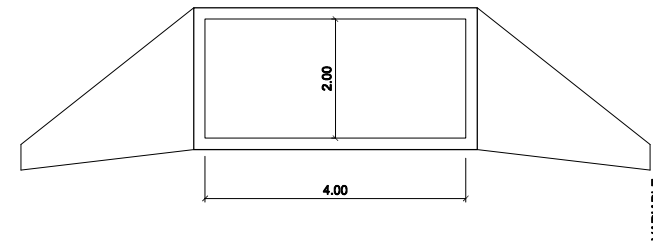
**OBRA DE DRENAJE TRANSVERSAL**

Carril acceso autovía A-357 dirección Málaga mediante cajón.  
Sección suficiente tanto para T=10 años como para T=500 años

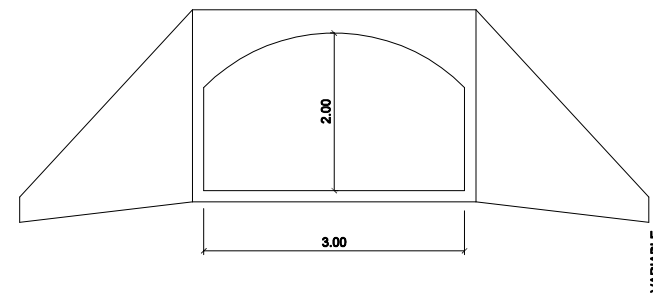
**BOVEDA**

Cruce carretera Camino Santa Inés (MA-405) mediante bóveda.  
Sección insuficiente para T=500 años

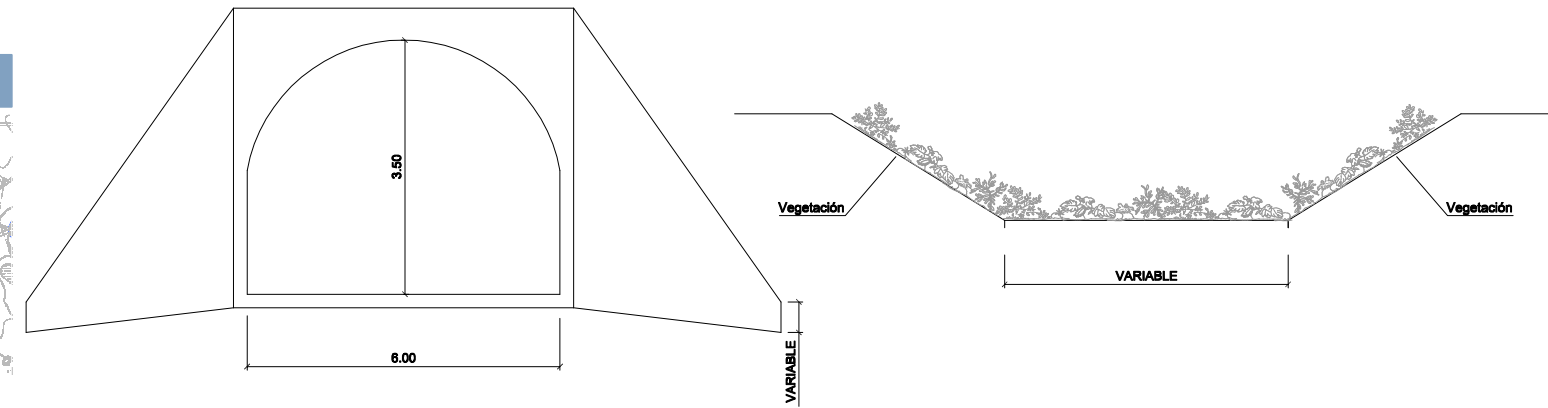
BOVEDA

Cruce calle Offenbach mediante bóveda.  
Sección suficiente tanto para T=10 años como para T=500 años

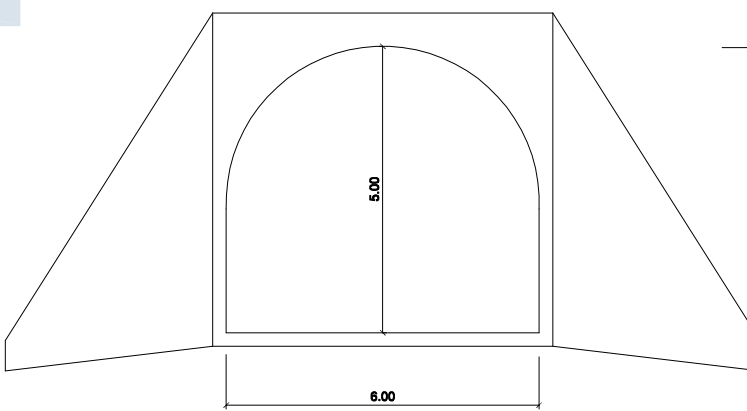
**BOVEDA**

Cruce autovía A-357 Málaga-Campillos mediante bóveda.  
Sección suficiente tanto para T=10 años como para T=500 años
