FICHA DE CAUCE FLUVIAL N°:	02-C3.3	FECHA:	15-01-08	CUENCA:	C3.3
NOMBRE DEL CAUCE:	Arroyo Trévez	TIPO:	PRINCIPAL SECUNDARIO		X -

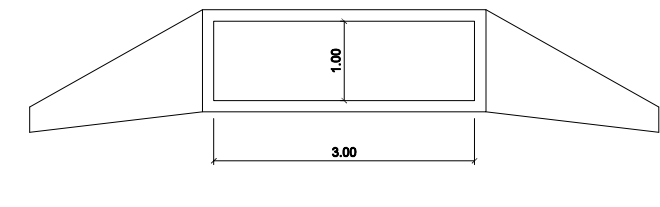
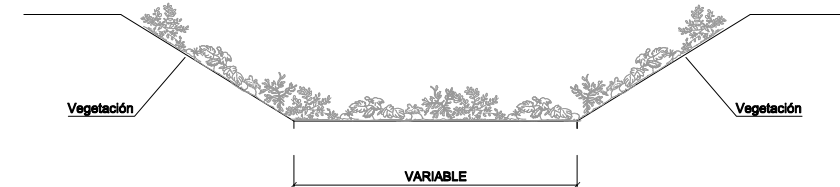
Unión arroyo Carambuco con arroyo Trévez.
Cruce mediante cajón.
Sección insuficiente tanto para T=10 años como para T=500 años

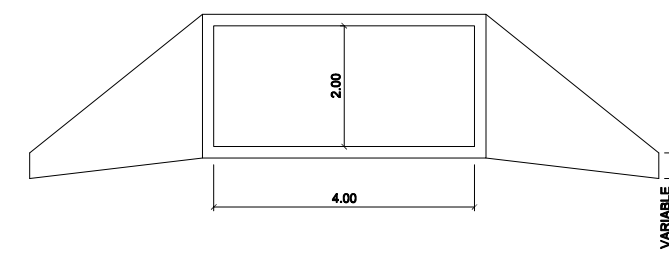
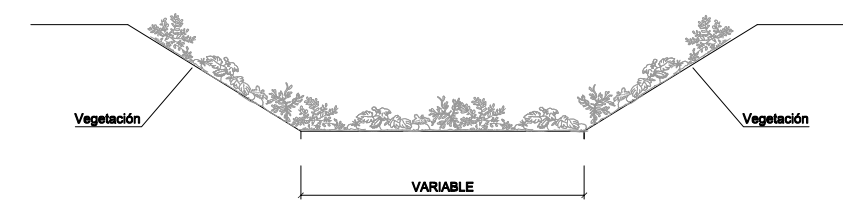
Cruce arroyo Trévez con vias del tren de cercanías y AVE Córdoba-Málaga mediante cajón. Sección suficiente tanto para T=10 años como para T=500 años

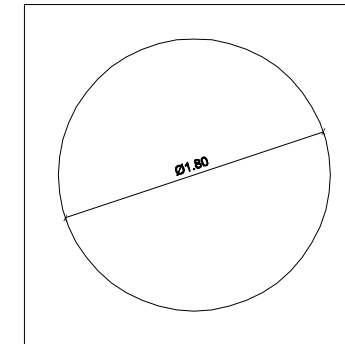
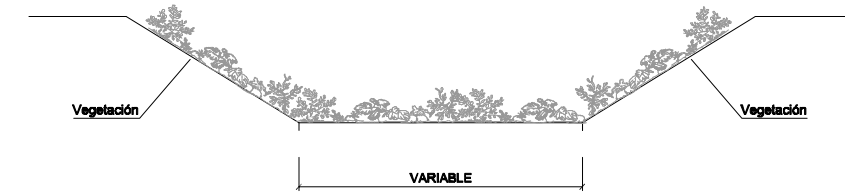
Inicio arroyo Carambuco.
Futuro cruce con tubería de hormigón de 1800mm de diámetro.
Sección insuficiente para T=500 años

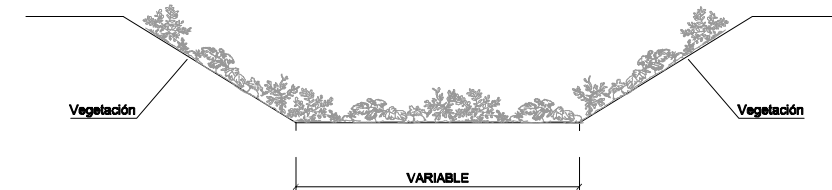
Cruce arroyo Carambuco con C/ Albania mediante tubería de hormigón de 1000mm de diámetro. Sección insuficiente tanto para T=10 años como para T=500 años

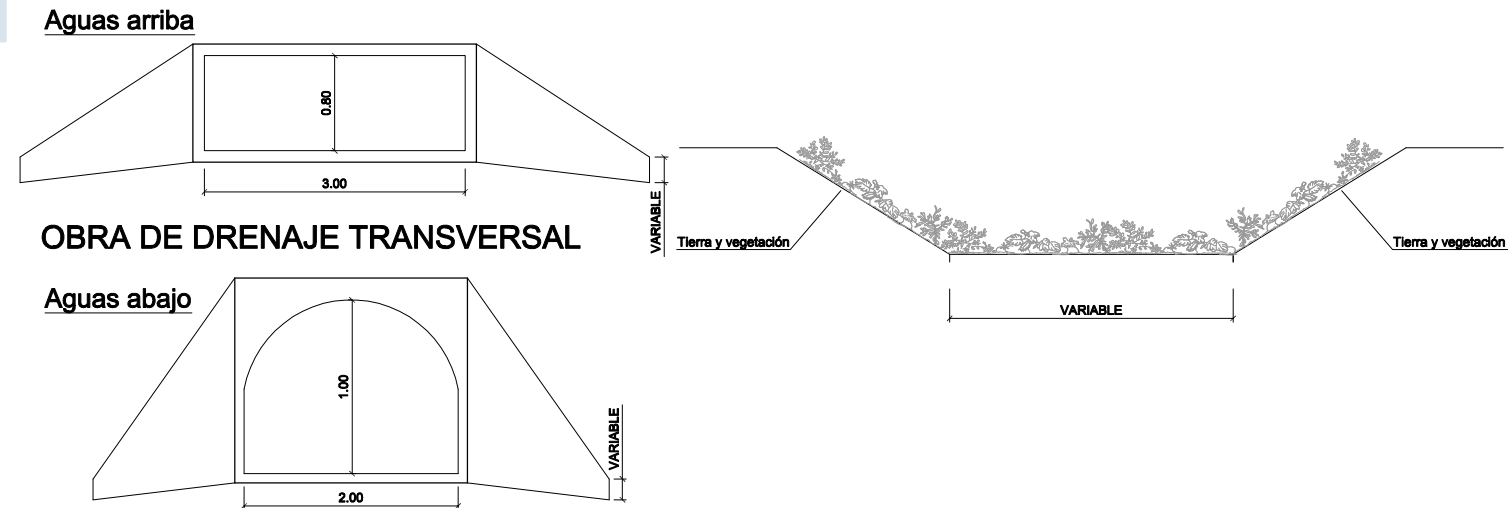
Cruce carretera Camino Santa Inés (MA-405) mediante obra de drenaje transversal. Sección insuficiente para T=500 años

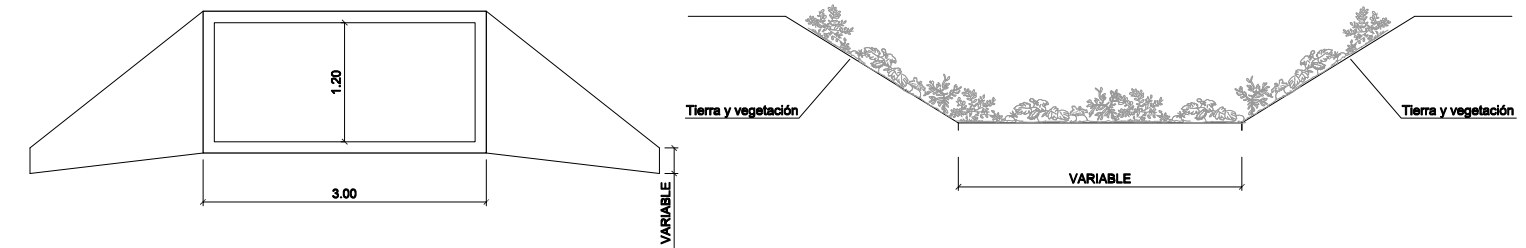
Cruce avenida del Duque (A-357).
Sección insuficiente para T=500 años

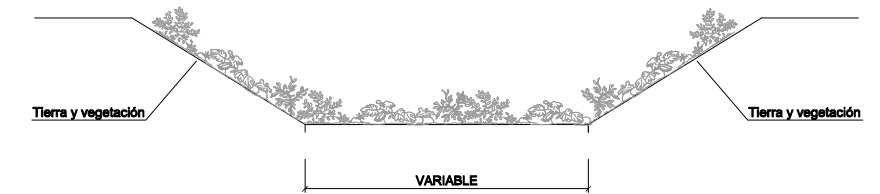
Cruce avenida del Duque (A-357).
Sección insuficiente tanto para T=500 años

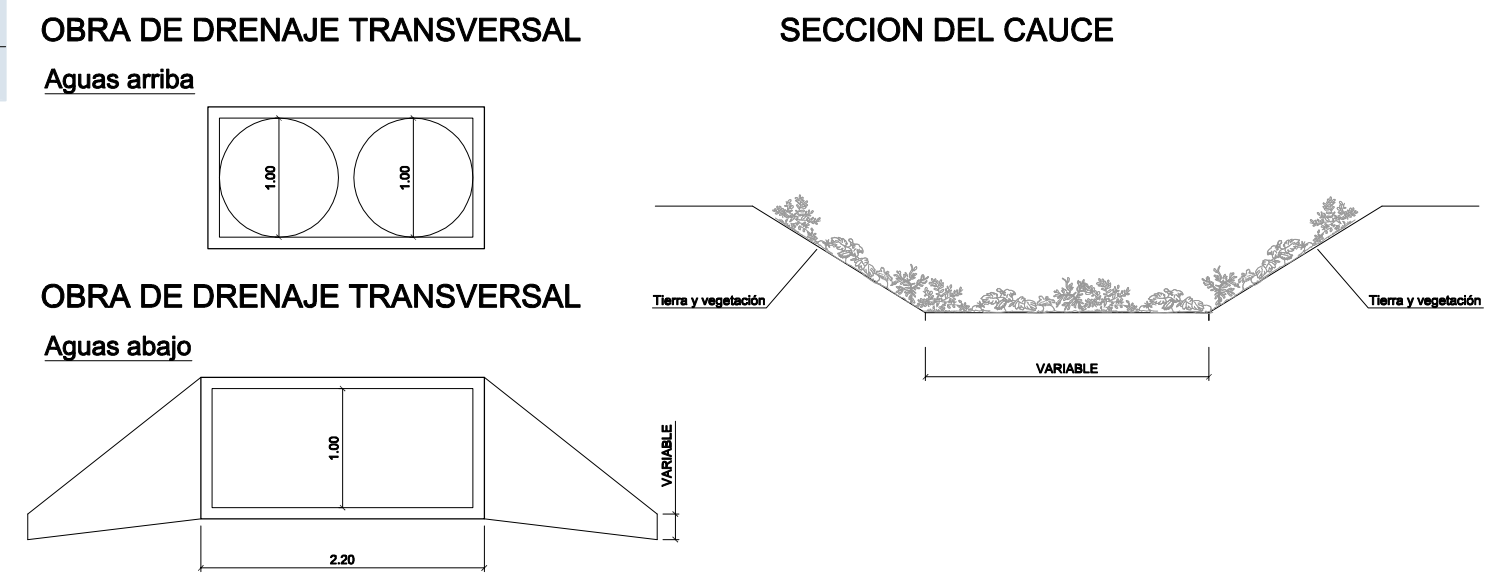
AFECCIONES:
Cruce avenida Otega y Gasset (MA-401) mediante obra de drenaje transversal.
Sección insuficiente tanto para T=10 años como para T=500 años

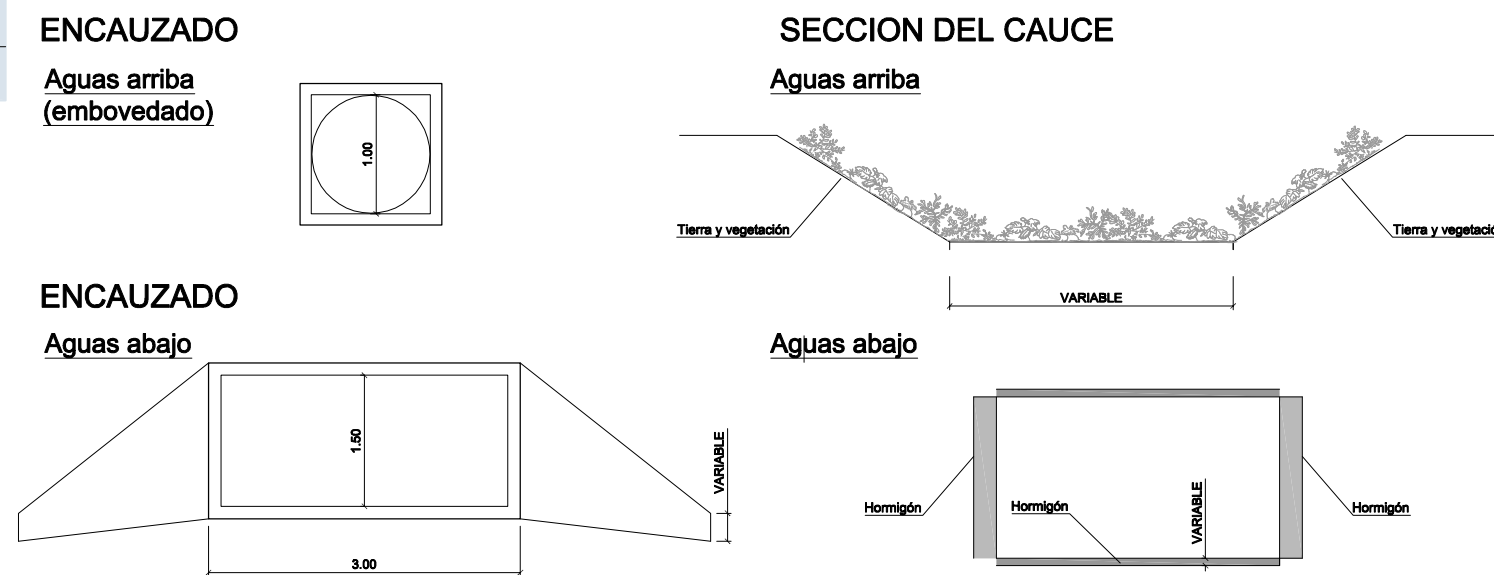
Cruce camino de Cartama a Malaga y Mercamalaga, embovedado.
Sección insuficiente tanto para T=10 años como para T=500 años
