FINCA VILLA FERNANDA	Nº 9
-----------------------------	-------------

CASTILLO DE SANTA CATALINA	Nº 10
-----------------------------------	--------------

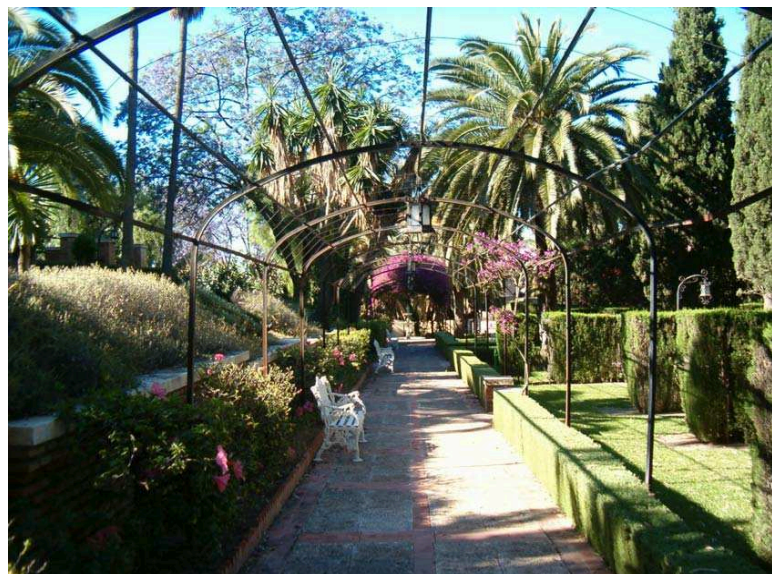
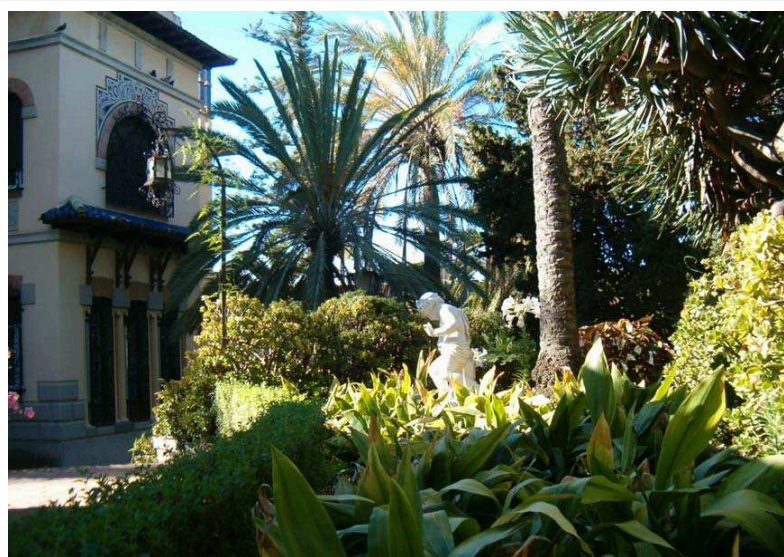
FOTOGRAFIAS DETALLE

Origen	Jardín de Villa Residencial
Estructura	Jardín paisajístico con ciertas reminiscencias románticas, aderezado de algunos conjuntos correspondientes a la jardinería contemporánea.
Especies	Nº de Ejemplares catalogados: 172 Nº de Especies catalogadas: 24
Ejemplares Emblemáticos	Schinus Molle de gran porte.

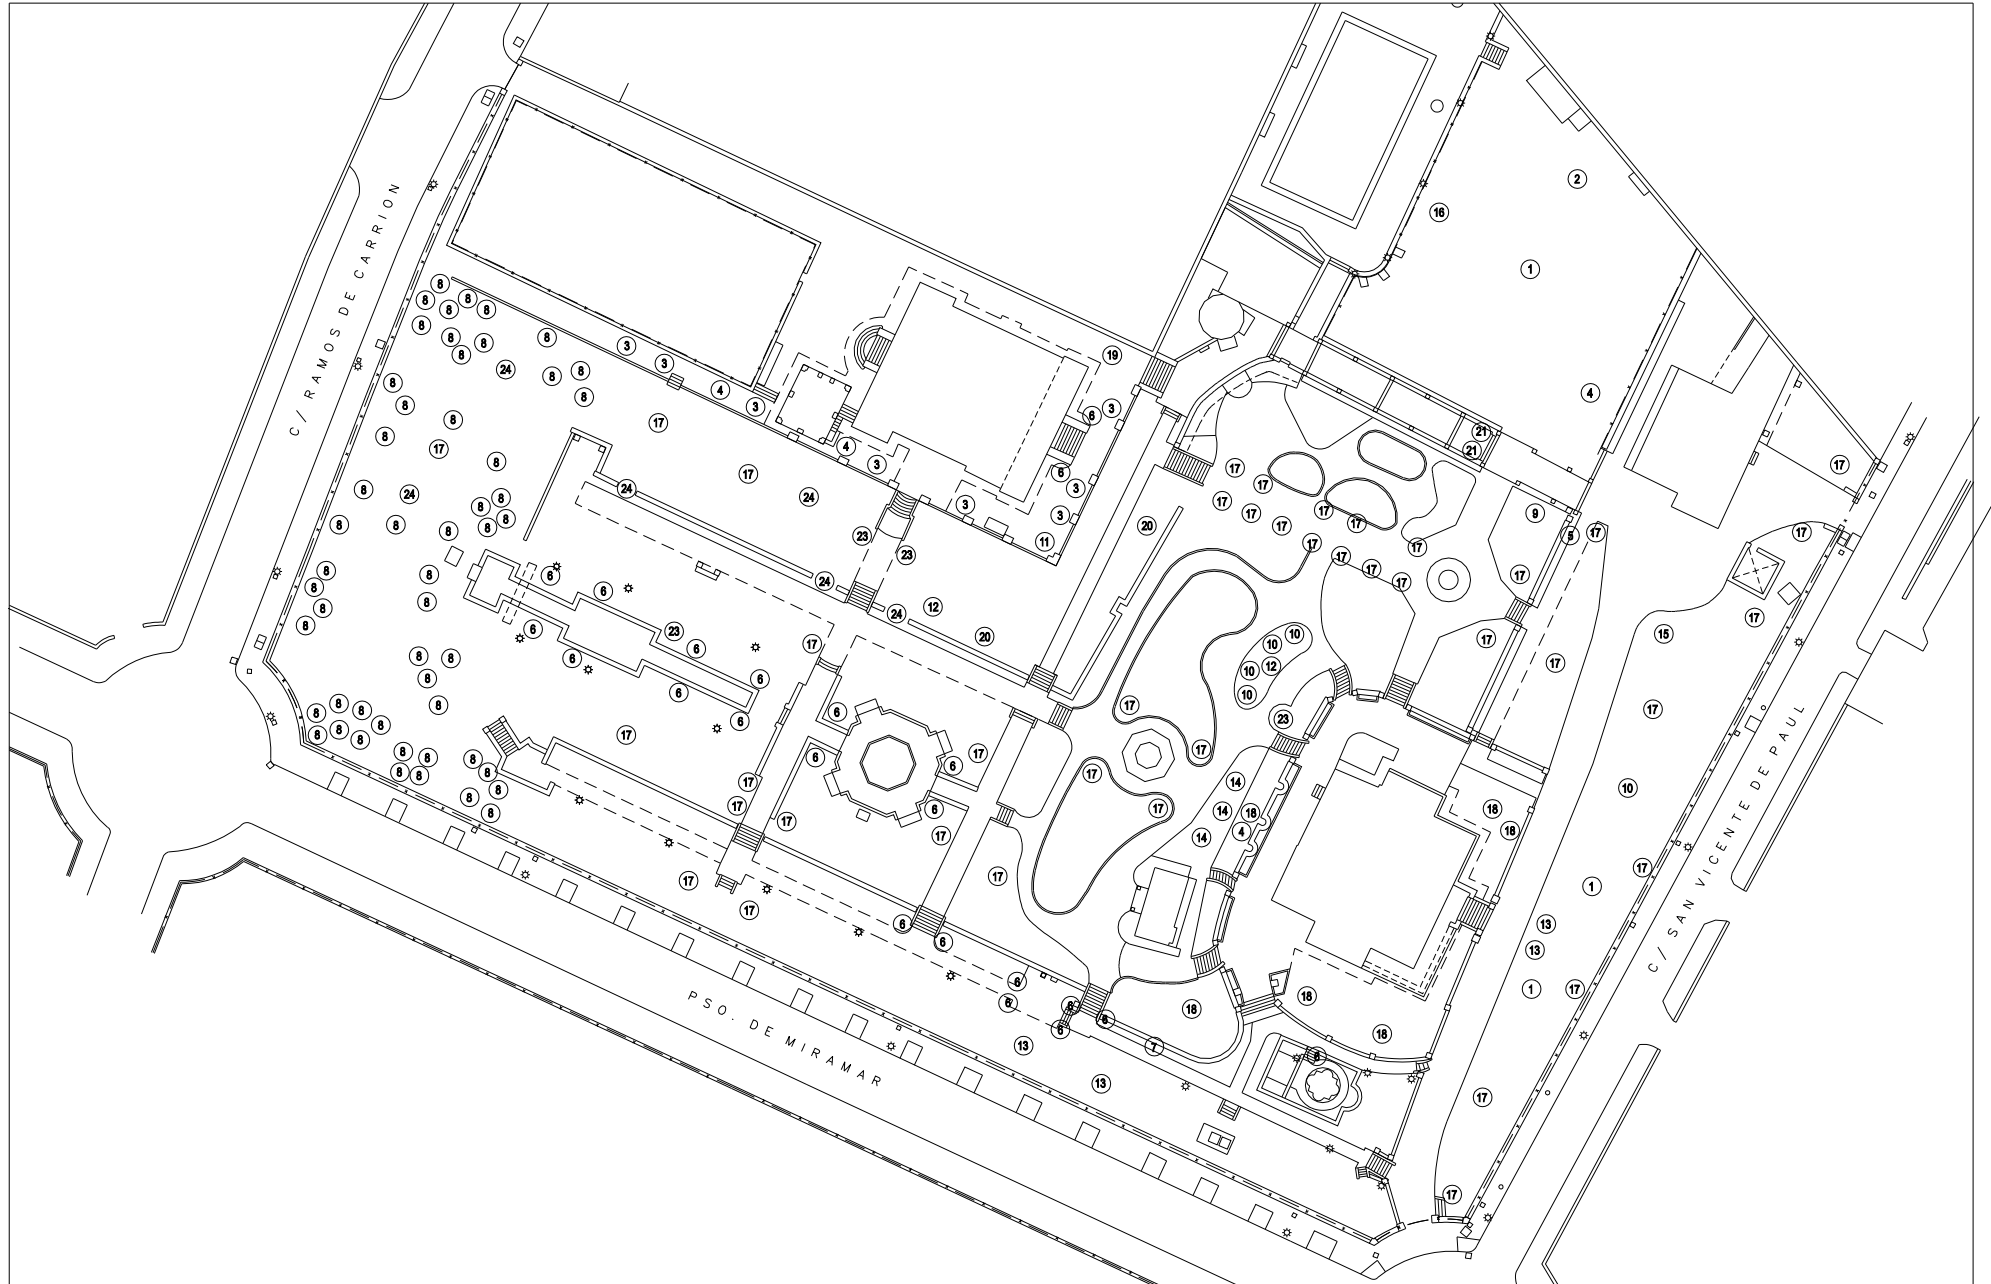
PLANTA escala 1:500

- 1 Araucaria sp.
- 2 Bambusa vulgaris
- 3 Citrus aurantium
- 4 Citrus limón
- 5 Citrus reticulata
- 6 Cupressus sempervirens
- 7 Dracaena draco
- 8 Eucaliptus sp
- 9 Feijoa sellowiana
- 10 Ficus elastica
- 11 Ficus lirata
- 12 Jacaranda mimosaeifolia
- 13 Livistona chinensis
- 14 Morus sp
- 15 Murraya paniculata
- 16 Musc sp
- 17 Phoenix canariensis
- 18 Phoenix dactylifera
- 19 Robinia pseudoacacia
- 20 Schinus molle
- 21 Thuya orientalis
- 22 Washingtonia filifera
- 23 Washingtonia robusta
- 24 Yucca elephantipes

JARDIN VILLA FERNANDA

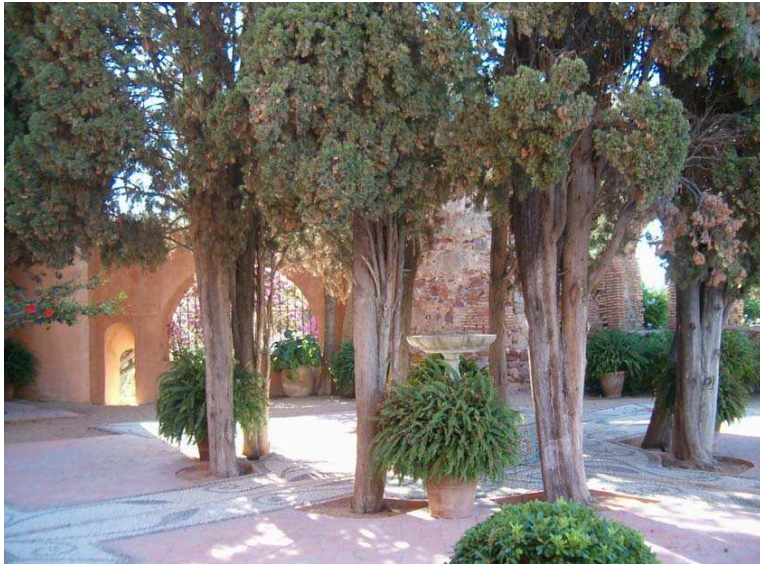
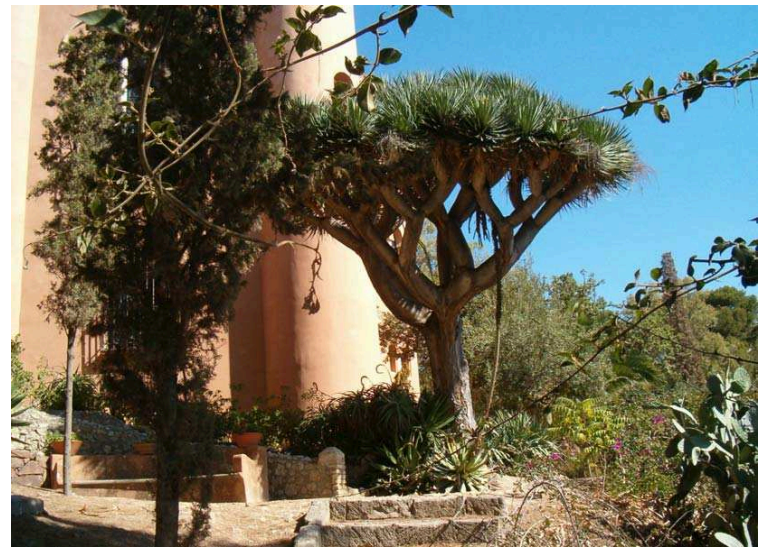
FOTOGRAFIAS DETALLE

Origen	1929. Residencia de los Condes de Mieres
Estructura	Jardín enclavado sobre restos de antiguas defensas construidas en 1624. Se distribuye en plataformas conectadas mediante escalinatas y caminos, combinando trazados geométricos de gusto francés con la recreación de arcos y elementos decorativos de sabor hispano-árabe.
Especies	Nº de Ejemplares catalogados: 81 Nº de Especies catalogadas: 16
Ejemplares Emblemáticos	Conjunto de cipreses en patio central en torno a fuente. Ejemplares de Dracaena draco.

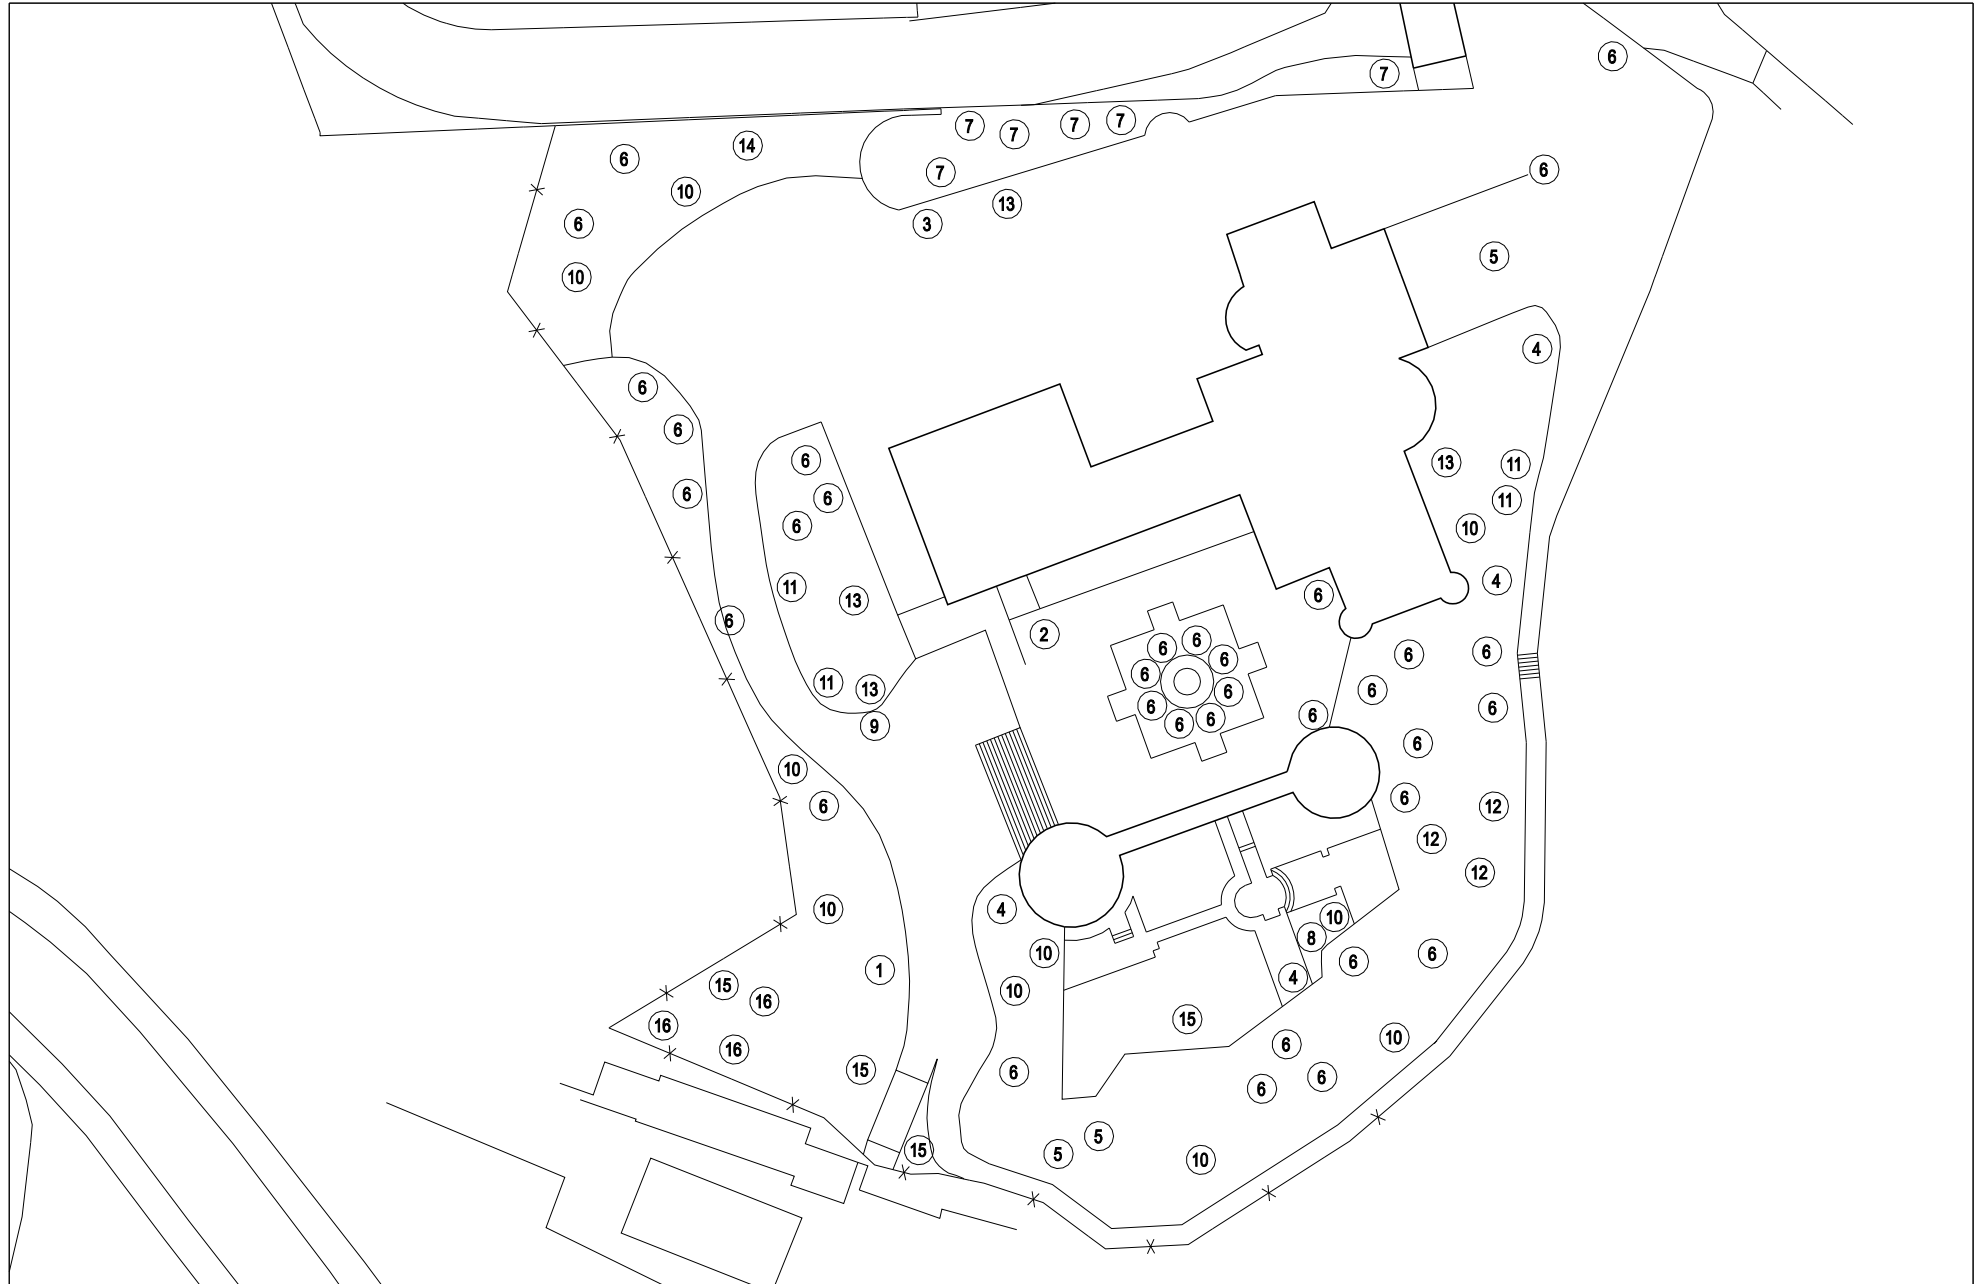
PLANTA escala 1:400

- 1 *Acacia retinoides*
- 2 *Citrus aurantium*
- 3 *Citrus limón*
- 4 *Dracaena draco*
- 5 *Ceratonía silíqua*
- 6 *Cupressus sempervirens*
- 7 *Eucaliptus camaldunensis*
- 8 *Ficus benyamina*
- 9 *Jacaranda mimosaeifolia*
- 10 *Olea europaea*
- 11 *Phoenix canariensis*
- 12 *Pinus pinea*
- 13 *Pittosporum tobira*
- 14 *Schinus molle.*
- 15 *Tetraclinis articulata*
- 16 *Yucca elephantipes*

CASTILLO SANTA CATALINA
